# 汶川地震后砌体结构房屋震害调查分析<sup>\*</sup>

**摘 要:** 2008年5月12日汶川8.0级地震后, 根据四川省什邡市5幢砌体结构房屋震害的现场检测记录, 以案例形式比较了房屋不同的结构形式、墙体布局、层间刚度比、构造柱设置、悬挑阳台、变形缝和选址等概念设计因素对结构抗震性能的影响, 分析了结构发生各种损坏的原因, 并对砌体结构房屋抗震设计提出建议。

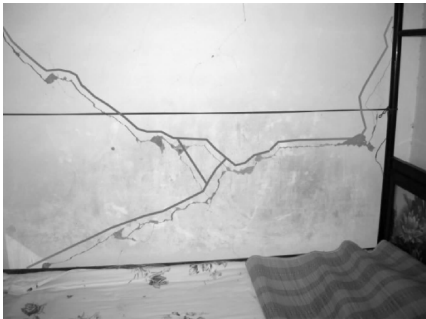
底层结构由于受地震影响比较突出, 在⑥、⑦轴线的内纵墙段和在①、②轴线的窗间墙段上出现如照片1~照片2所示的X形裂缝; 在①、③、⑤轴等主要的横墙上出现如照片3所示的较长水平裂缝。

从1#楼的结构布局上(图1)可以看出, 承重横墙数量多、开洞少、分布均匀, 故刚度较大, 平面内抗侧能力强, 故未产生明显裂缝; 纵墙数量少、开洞多、分布不均匀, 故刚度\*较弱, 平面内抗侧力不足。由于水平地震剪力在纵墙中引起的主拉应力超过墙体的抗拉强度, 墙体沿着45°主拉应力的轨迹开裂, 并逐渐延伸, 形成对角的X形裂缝(照片1); 窗户洞口的设置使墙体横截面积突然减少, 在地震作用下, 墙体受到的剪力超过墙体的抗剪强度, 以致产生X形裂缝(照片2); 由于地震作用使墙体受弯受剪, 或在地震作用下沿灰缝出现水平的通缝后引起滑移和错动, 在横墙上出现水平剪切破坏(照片3); 墙体砌筑质量较低, 灰缝不饱满, 也削弱了墙体的抗震承载力(照片4)。

照片 1 底层⑥轴纵墙的 X 形裂缝

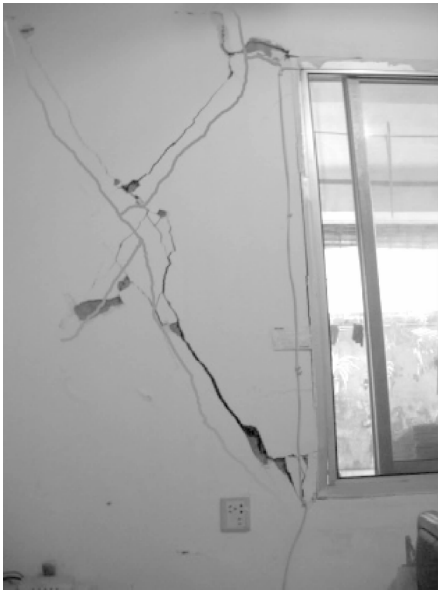
照片 2 底层①轴窗间纵墙的 X 形裂缝

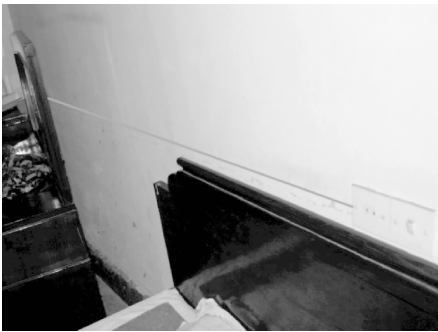
照片 3 底层⑬轴横墙的水平裂缝

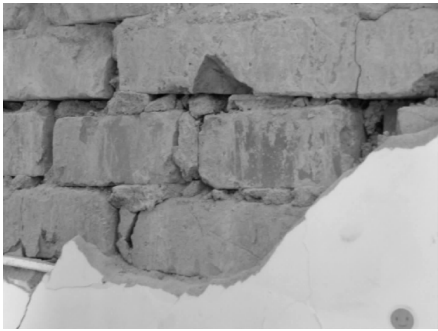
照片 4 砂浆灰缝不饱满

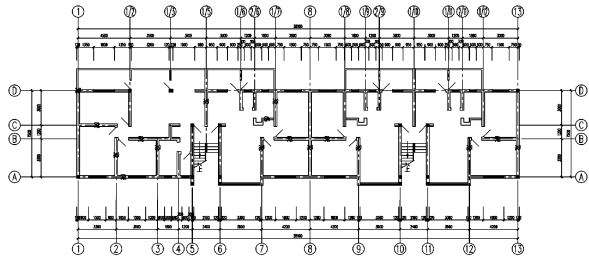
图 1 农机局住宅楼底层建筑平面示意图

⑤~⑥、⑩~⑪轴南侧为楼道口,本身抗侧刚度不足,应在紧邻的⑥~⑦轴、⑨~⑩、⑪~⑫轴之间的南侧④轴上设置纵墙,同时避免出现过大洞口,则能够显著提高房屋的纵向抗侧刚度。实际震害表明,由于④轴缺少这些必要的纵墙,导致结构纵向刚度分配不合理,纵向抗侧承载力不足,进而导致该楼的纵墙出现大量斜裂缝和 X 形裂缝。

对于横墙承重的砖混结构,不仅要保证横墙的数量和刚度,同时也不能忽略纵墙的数量和刚度在纵向地震力作用下的贡献。应尽量避免墙体错位,合理布置纵墙,合理分布抗侧刚度和抗侧承载力。

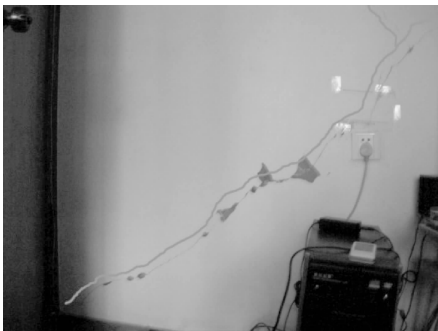
物资局住宅楼(2#楼)是一幢 6 层砖混结构,作为居民住宅楼使用。墙体烧结普通砖强度等级外推值为 MU5, 混合砂浆强度等级为 M0.6。承重横墙没有发现明显结构裂缝。纵墙损坏情况较轻,部分内纵墙出现斜裂缝和 X 形裂缝,宽度一般在 2 mm 以下(照片 5); 外纵墙以门窗洞口四角的斜裂缝为主,宽度也较小。损坏等级为轻度损坏。

照片 5 内纵墙斜裂缝

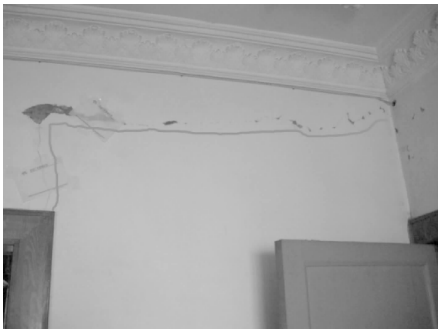
圈梁和下部墙体在地震力作用下发生错动而产生沿圈梁纵向发展的水平裂缝,如照片 6 所示。横墙与纵墙之间未使用拉结筋而出现脱开裂缝,如照片 7 所示。

照片 6 圈梁下方水平裂缝

砌体结构是由粘土砖、各种砌块或石材等块体用砂浆砌筑而成,砂浆和块材之间的粘结力较弱,且2#楼砂浆强度很低,容易沿着两种材料的交界面产生通缝。在地震力作用下圈梁和下部墙体之间发生水平错动而形成水平裂缝(照片6)。

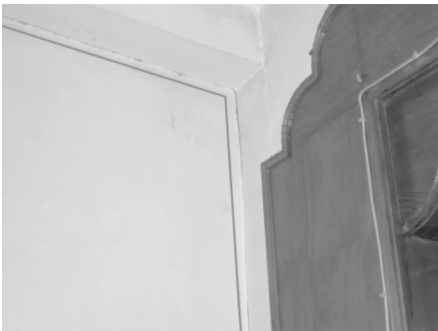
照片 7 纵横墙脱开裂缝

纵横墙的连接破坏也是砌体结构中常见的震害。如果纵横墙之间在施工时不能很好地咬槎,连接就比较差。在水平地震力作用下,纵横墙连接处受力复杂,应力集中,往往会出现竖向脱开裂缝(照片7)。

《砌体结构设计规范》规定纵横墙交接处宜沿竖向每隔400~500 mm设拉结钢筋。物资局住宅楼建成年份较早,纵墙和横墙间未使用拉结筋,出现了脱开裂缝。

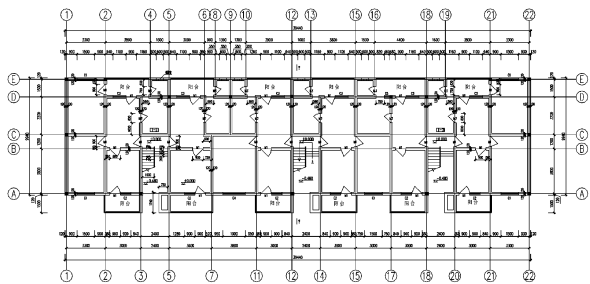
图2 物资局住宅楼底层建筑平面示意图

从2#楼的结构布局(图2)可以看出,该楼平面布置比较规则,纵墙和横墙数量多,分隔空间较为合理;构造柱数量多,在主要的内外墙交接处均布置构造柱;结构刚度和抗侧承载力分布比较均匀,结构整体抗震性能良好,故横墙无明显裂缝,纵墙裂缝数量少、宽度小( $<2\text{ mm}$ )。

《砌体结构设计规范》<sup>[3]</sup>和《建筑抗震设计规范》都明确要求:外墙四角,楼、电梯间的四角,较大洞口两侧,大房间内外墙交接处应设置构造柱。2#楼的3个楼梯间分别仅在左下角布置一根混凝土构造柱,柱截面240 mm×240 mm,存在很大的安全隐患。

地震发生时,楼梯是多层建筑中人群疏散的唯一通道,楼梯的损坏往往会造成人员的巨大伤亡,更影响了人群的疏散速度和救援速度。楼梯间四角布置构造柱是国家规范的强制规定,必须严格执行。

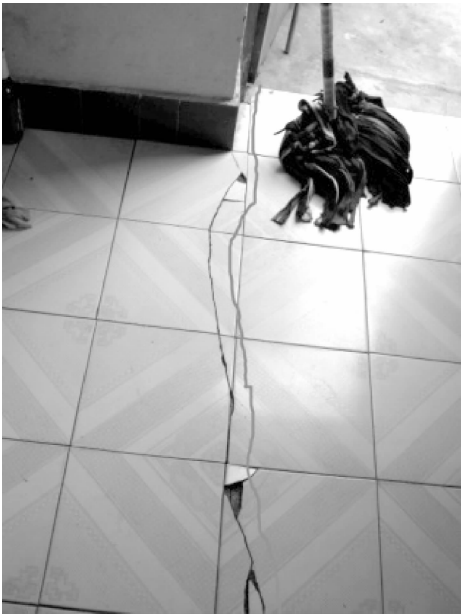
附近,经填平后建造于此。据当地居民介绍,房屋西侧山墙距离原河岸约5 m。从现场检测结果看出,东侧④单元震害最轻,几乎没有发现裂缝和损坏现象。震害情况自东向西呈上升趋势,直至西侧①单元最严重,底层承重横墙斜向开裂,见照片8~照片10。一般来说,河流填平后的地基属于软土地基,对地震力有放大作用,可能导致西侧损坏较严重。而远离河岸的东段地基相对更坚硬,受到的地震力相对较小,因而损坏较小。

照片8 底层①单元地面裂缝

地震引起地基不均匀沉降,造成西侧①单元底层地面出现裂缝(照片8);水平地震剪力在承重横墙中引起的主拉应力超过墙体的抗拉强度而产生斜裂缝(照片9);横墙的门洞上方应力集中,在反复地震作用下产生X形裂缝(照片10)。

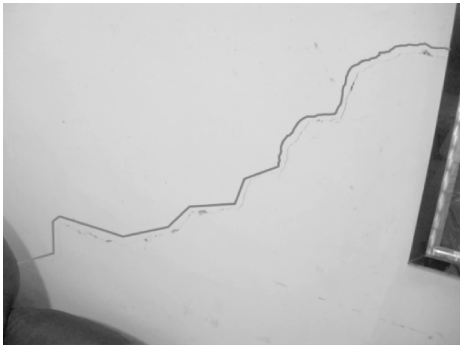
照片9 底层①单元承重横墙斜裂缝

在房屋选址中,应避开不利的地质因素,选择稳定安全的地基才能保证结构的安全。横墙承重体系中横墙的损坏直接威胁结构的安全,3#楼必须进行墙体补强后才能继续使用。

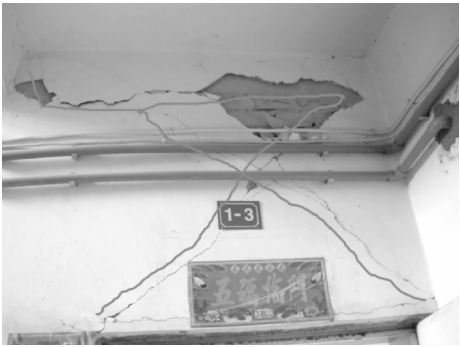
照片10 底层①单元门洞上方X形裂缝

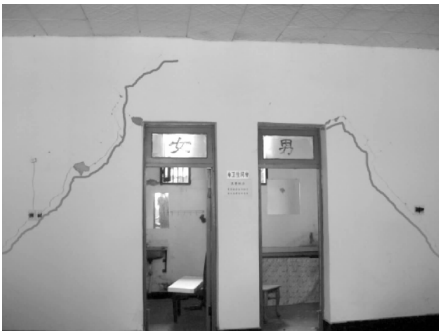
容易导致严重破坏。砌体墙作为抗震墙，按照刚度分配到的地震作用会和同等截面的混凝土墙相当，而其实际承载能力却比混凝土墙差很多，因此，地震中吸收了很大地震力的砖墙由于承载力低而遭到损坏，见照片 11。

照片 11 供销社住宅楼底层抗震纵墙斜裂缝

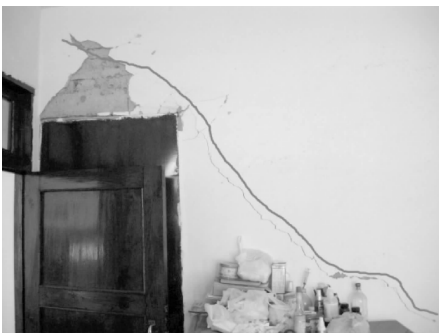
根据该楼的结构资料计算得到第二层与底层 X 方向剪切刚度比为 1.49，Y 方向剪切刚度比为 1.40，竖向刚度没有过大突变，符合抗震规范的相关规定。从照片 12 ~ 照片 13 可以看出，该楼第二层纵墙出现较长斜裂缝和 X 形裂缝，裂缝宽度约为 2 ~ 3 mm，损坏并不严重，说明合理的层间刚度比有助于提高结构的抗震性能。

照片 12 供销社住宅楼第 2 层纵墙斜裂缝

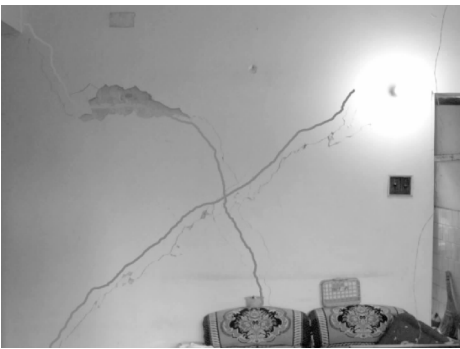
照片 13 供销社住宅楼第 2 层纵墙 X 形裂缝

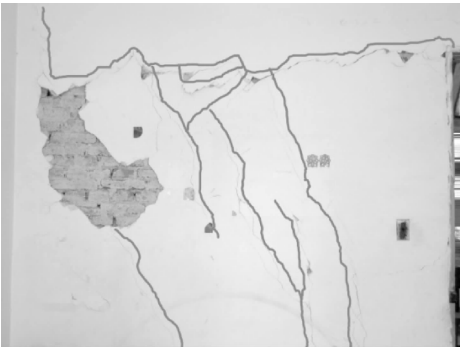
根据该楼的结构资料,底层墙体厚度为370 mm,2~5层墙体厚度为240 mm,计算得到的第2层与底层X方向剪切刚度比为0.88,Y方向剪切刚度比为1.11。该住宅楼底层砌体和局部框架未发生明显损坏。但由于Ⓐ轴严重缺失纵墙,导致房屋在X向地震力作用下,主要在第2层Ⓑ轴内纵墙上出现大量斜裂缝和X形裂缝,见照片14~照片15。在Ⓐ轴添加纵墙可以显著提高房屋抵抗X向地震力作用的能力,保证结构安全。

照片14 日杂公司住宅楼第2层Ⓑ轴内纵墙裂缝

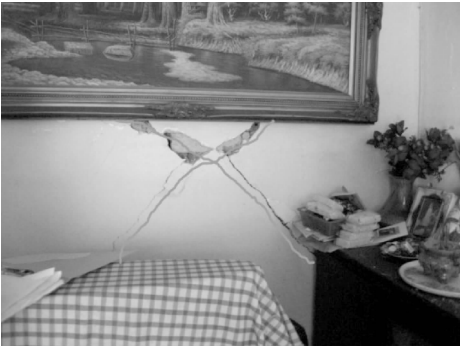
照片15 第2层Ⓑ轴内纵墙X形裂缝

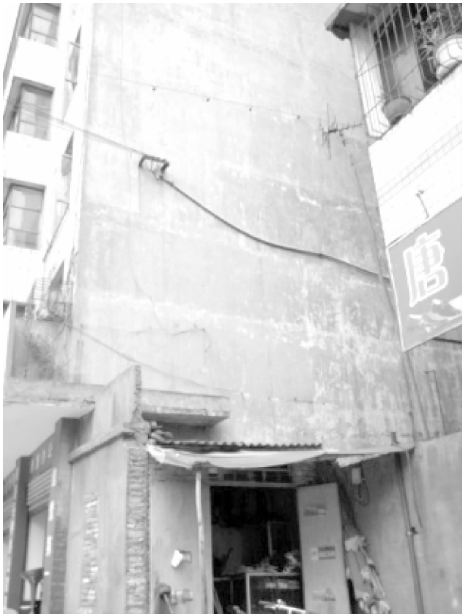
底层局部框架基本没有损伤,仅在底层东侧山墙的附属结构(门卫室)处出现一条竖向裂缝(照片16)。由于结构在受到纵向地震力作用时,附属结构的纵墙限制了该山墙的位移,对山墙平面外施加一个竖向的线分布力。山墙平面外受弯,应力超过其抗拉主应力,从而出现如照片17所示的竖向开裂。这说明附属结构应该与主体结构保持墙体布局上的一致性,或者预留变形缝。

照片16 东侧山墙外的附属结构

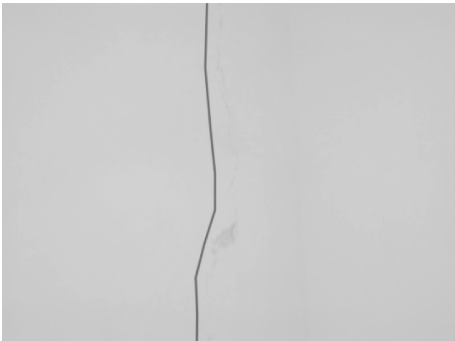
照片17 底层东侧山墙的竖向裂缝

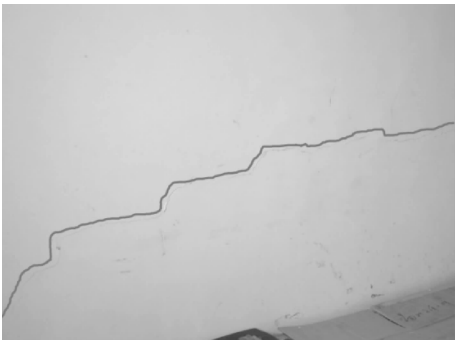
出现的特殊损坏现象还包括顶层东侧第二道横墙上的阶梯型斜裂缝和水平裂缝(照片18),而其他相邻和类似的位置的横墙未发现裂缝。由于地震力对横墙平面内和平面外均有作用,导致横墙沿着砌筑质量较差的界面开展裂缝。在施工中应保证横墙砌筑质量才能保证结构良好抗震性能。

照片18 顶层东侧第二道横墙的阶梯型斜裂缝和水平裂缝
