汶川 8.0 级地震后中江县水库震害调查与分析*

摘要：汶川 8.0 级地震对四川省水库造成了严重的震害和巨大的经济损失。依据德阳市水库地震灾害的现场科学考察资料，对德阳市中江县 19 座高危险情以上的水库土石坝的震损现象做了初步总结和分析。这些震损水库基本上都是建于 1950—1980 年代，未经抗震设计，典型震害现象包括水库坝顶中部及坝轴线两侧纵向裂缝、坝体纵横向裂缝、大坝沉陷、坝坡滑坡和护坡滑动、坝脚渗漏、水库泄水构筑物震损、防浪墙震裂等震害现象。这说明了对中小型水库土石坝进行抗震设防的必要性，今后应深入研究中小型水库土石坝的震害机制，以指导水库土石坝的抗震设计。

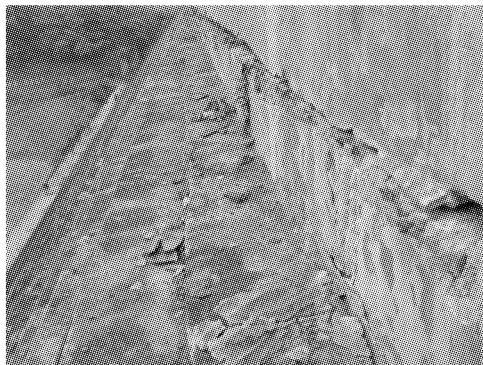
编号	水库名称	库容 /万 m ³	水库 类型	坝型	地震 烈度	主坝最大坝 高/坝长/m	险情 等级	主要震损情况	
								主要震损情况	
1	继光水库	9 820.0	中型	混凝土斜墙 干砌石坝	VI	45.70/ 262.10	高危	坝顶以下 0.6 m 处，有一条水平纵向裂缝，贯穿整个大坝，最大缝宽 5 cm，裂缝形状为中间大，往两岸逐渐减小；其余水平纵向裂缝长短不一，缝宽在 0.5 cm 左右；较长的横向裂缝 7 条，缝宽约 2~5 mm；较短的横向裂缝 10 多条，长 3~5 m、宽 3 mm 左右；下游坝坡浆砌条石局部拱起、外移；坝体沉降约 30 cm，向下游位移约 27 cm；渗流量从震前的 29.5 L/s 增大到 37.5 L/s；放空隧洞工作闸门出现漏水	
2	响滩子水库	1 879.0	中型	粘土心墙 堆石坝	VI	42.00/ 216.00	高危	坝顶混泥土路面纵向裂缝有 3 条，总长约 220 m，缝宽 5~30 mm；下游坝坡踏步拱起，裂缝较宽，达 30 mm；地震发生后大坝垂直位移增加 +80 mm，水平位移增加 -17 mm。左坝脚渗漏，原导流洞渗漏量加大。大坝渗漏由震前 0.93 L/s 增至震后 1.17 L/s。防浪墙局部受挤压破坏，出现裂缝	
3	双河口水库	2 016.0	中型	粘土心墙 石渣坝	VII	46.7/ 452.00	高危	坝顶裂缝总长 21 m，缝宽 0.5~1.0 cm；大坝最大垂直位移 92 mm，最大水平位移 50 mm；渗流量增加，由震前的 32.81 L/s 增加至 33.96 L/s；坝顶防浪墙及下游条石栏杆局部拱起、震裂，其中防浪墙裂缝总长 29 m，缝宽 0.5~1.5 cm；充(泄)水工程中泄水槽工作闸门启闭机房立柱、楼梯等均被震裂；放水隧洞进口“井”字型排架横系梁端部有环向裂缝，摇晃厉害	
4	元兴水库	1 252.0	中型	粘土心墙坝	VI	30.44/ 172.28	高危	坝顶防浪墙部分拉裂、错缝，错缝宽度为 10 mm；坝顶下游侧部分倒虹管基混凝土板分缝处挤压破坏；坝顶下游侧 4 节倒虹管($\Phi=100$ cm)裂缝渗水。溢洪道钢闸门局部变形，启闭机部分震损，启闭不灵。管理站管理房裂缝损坏 2 035 m ² 。防洪公路旁挡土墙垮塌两处，长度约 30 m

图 2 继光水库大坝下游面震裂情况

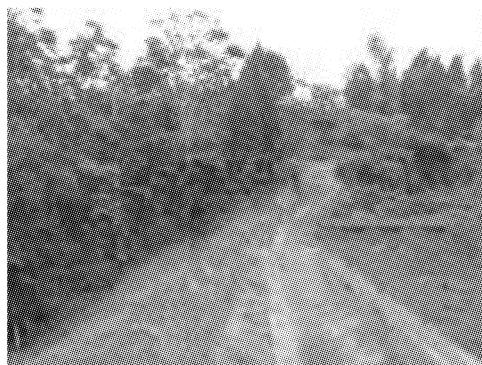
图 3 煤炭河水库坝顶纵向裂

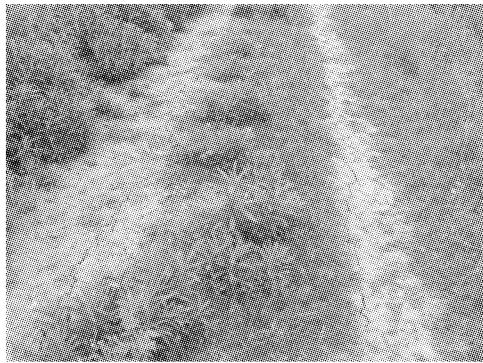
12	通济水库 1980	599	小(1)	均质土坝	VI	主 坝: 24/ 270, 副坝: 10.57/219	高危	副坝坝顶沿坝轴线裂缝 1 条, 长 186 m、宽 0.5~10 cm; 主坝右坝肩和放水隧洞震后渗流量增大; 放水设施损坏, 闸门变形、打不开, 启闭不灵活
13	太平水库 1958~1959	115	小(1)	均质土坝	VI	10.2/ 294.0	高危	大坝横向裂缝 6 条, 基本贯穿 5 条, 坡脚 1 条, 长 20 m 左右, 宽 1~2 cm; 左侧坝下游反压位置横向裂缝 2 条, 长 15~20 m, 宽 1~2 cm; 下游坝坡侧纵向裂缝, 靠近右岸溢洪道的 1 条裂缝长 15~20 m、宽 2~3 mm; 靠右岸的 1 条裂缝长 4~5 m、宽 2~3 mm; 坝中放水涵管左侧的 1 条裂缝长 4~5 m、宽 2~3 mm; 溢洪道右侧挡墙渗漏严重; 溢洪道交通桥右侧桥墩下游侧开裂严重; 溢洪道启闭机房四周裂缝
14	庆丰水库 1958	141	小(1)	粘土心 墙土坝	VII	15.1/247	高危	大坝中部纵向裂缝长约 30 m, 地表裂缝宽 3~4 cm, 地下裂缝宽 6~7 cm, 深达 2 m; 大坝左中生横向裂缝, 长约 2~3 m, 地表缝宽 2~3 mm; 上游坝坡中间部位明显向水库鼓出, 有滑动痕迹, 长 15~20 m; 坝后人民渠渠内、外坡有渗漏
15	红旗水库 1960 年 1 月	21	小(2)	均质土坝	VII	7.3/298	高危	坝顶纵向长裂缝长 50 m、最宽 4 cm, 深 60 cm; 迎水坡护面裂缝; 下游脚 5 处渗水
16	跃进水库 1958	51	小(2)	均质土坝	VII	11.3/284	高危	震前大坝下游坡滑坡, 宽 20 m, 后缘高差 1.5~2 m, 震后滑坡有所加大, 两侧滑坡影响带范围 12 m; 坝顶纵向长裂缝, 长 30 余 m, 宽 3~4 mm; 上游防渗面板纵横向裂缝 15 条, 宽 2~3 mm; 溢洪道右侧条石挡墙出现裂缝; 左坝头坝脚少量渗水
17	幸福水库(龙台) 1960	27	小(2)	均质土坝	VI	5/285	高危	左侧下游坝坡脚纵向裂缝, 长 2~3 m, 1~2 mm 宽; 大坝上游坡防渗面板地震前裂缝较多, 局部面板脱落, 震后发现部分裂缝增长加宽; 左坝肩漏水少量渗水

图 4 太平水库下游坝脚裂

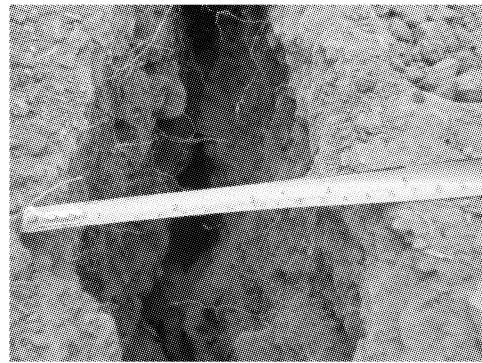
图 5 庆丰水库坝顶裂缝

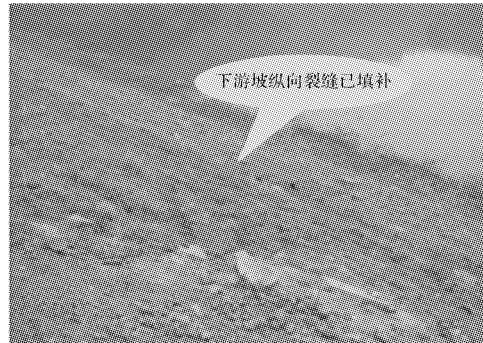
图 6 兴隆水库局部垮塌

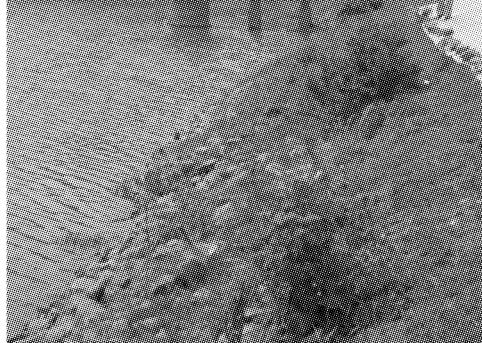
图 7 庆丰水库上游坝坡局部鼓出

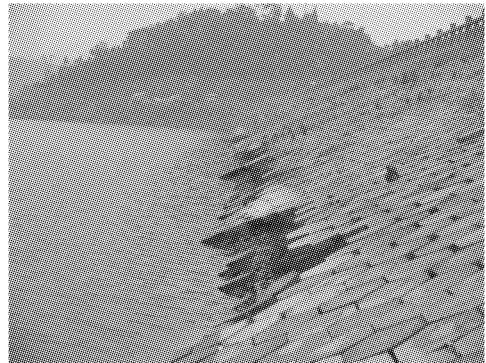
5	黄鹿水库	2 350.0	中型	泥岩土石渣 心墙坝	VII	38.73/ 472.00	高危	防浪墙存在拉裂缝。坝顶路面中间出现纵、横向裂缝。坝顶震陷明显，观测下陷超过 22 cm，上游砼预制块护坡大面积分离滑动。下游坝坡马道处据观测也有向外鼓出的现象，砼预制块护坡部分分离滑动。表面观测下游坝坡在整体上震损程度较轻

图 9 黄鹿水库迎水坡护坡滑移

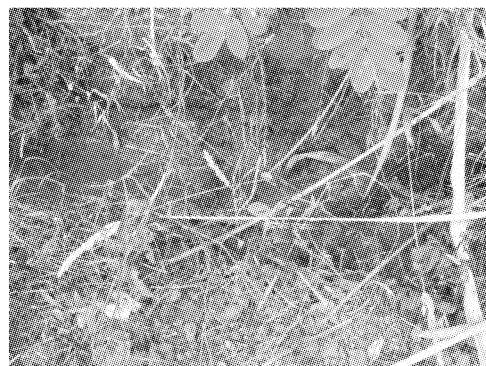
图 11 新坪水库右坝脚渗漏

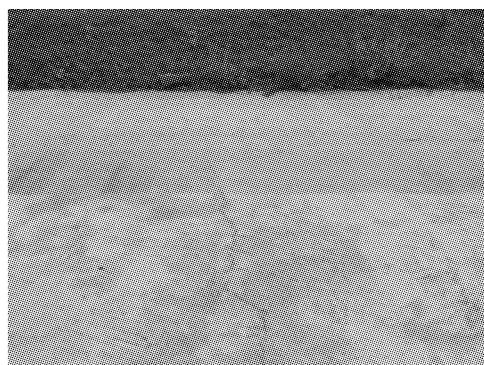
图 12 跃进水库上游防渗面板裂缝
