汶川 8.0 级地震都江堰市天然气系统震害分析及救灾过程*

摘 要: 四川都江堰市地处龙门山主山前边界大断裂上, 在汶川 8.0 级地震烈度分布图中属于Ⅸ度区, 是地震受灾最严重的城市之一。作为城市生命线的天然气供应链在本次地震中遭遇了一定的破坏。通过对都江堰市天然气系统的基本构成、震害情况以及应急救灾过程等的调查与整理, 对都江堰燃气系统中门站、CNG 加气站、中压配气管网及低压配气支管各组成部分在地震中的震害情况进行了分析, 对震后的应急处置措施、供气恢复策略及灾后重建工作进行了综述, 总结了汶川地震中都江堰天然气系统的应灾经验及救灾环节中的不足之处, 并就如何提高燃气系统的抗震应灾能力提出建议。

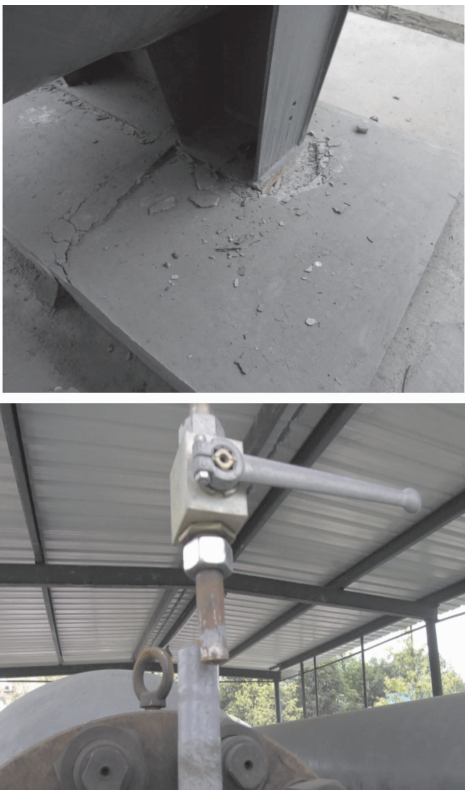
图3 储蓄罐和输气管的破坏

震后管道未发现有破坏并且基本恢复震前状态，但部分管道支撑与下部的混凝土台座发生一定的错动。CNG 加气站储蓄罐底部支座混凝土被压碎，高压储气罐阀门和输气管焊接处断开，震时燃气发生外泄，储蓄罐和输气管的破坏如图 3 所示。

道进行检查,对受损的设备配件、阀门和天然气管道进行修复和更换,并利用储气罐内的天然气对高压管道进行严密性试压和强度试压;由于第三加气站高压储气罐与安全阀连接的大小头接管处断裂,短期内无法修复,确定了先恢复第三加气站日常运行,待材料和手续等条件具备后,再对受损高压储气罐进行维修的方案;第三加气站在汶川震中周围围墙全部倒塌,为了确保运行安全,及时将储气罐侧加装彩条布,防止无关人员进入;另两座加气站实行站内管理人员24 h值班制,负责组织遇突发事件的处置和安排工作。

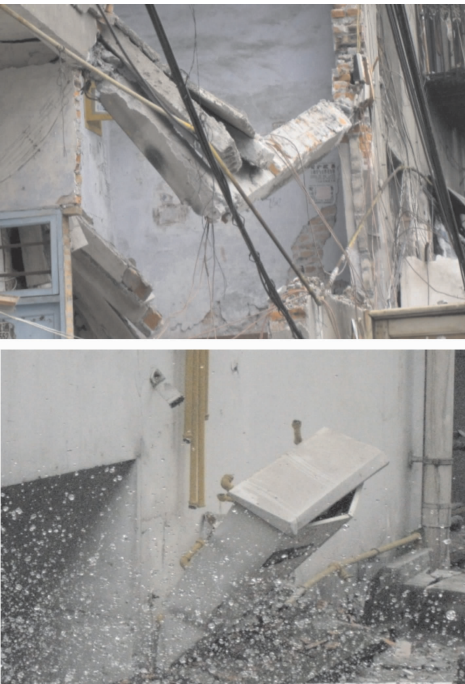
图4 低压配气支管和户外表箱的破坏

在这次地震后管道恢复供气的过程中, 截止到 2009 年 1 月 4 日已停止使用管道 392 处, 停止使用管道大部分是由于地震后该区域房屋无法使用导致, 而配气管道本身的破坏并不严重, 破坏管道中 PE 管的破坏程度小于钢管。在震后抢修过程中已明确发现的钢管破坏主要有 4 处: 青城山青青园的宝塔垮塌砸坏钢管; 太平街养路段有钢管三通被破坏; 太平街林业中心医院有一处明跨钢管因建筑物倒塌被砸坏; 观景路金叶宾馆有一处桥管因大桥在地震中垮塌造成管道破坏。此外, 对于震后快速修复时气密性测试中存在问题的中压埋地管道, 由于当时抢险工作时间有限, 为了确保在最短的时间内恢复供气, 多数没有对其进行开挖检查, 而是采取埋设新管道的措施, 以尽快实现供气, 故不能确定管道产生漏气的具体原因。在地震中燃气管网的地面设施受损严重, 主要是由于地震中建筑物的变形、破损、垮塌导致大量的地面低压配气管道和调压设备(主要是调压器)的损坏(图 4)。
