汶川 8.0 级地震非承重墙体震害调查分析^{*}

摘 要: 通过对汶川 8.0 级地震发生后西安、成都地区(地震烈度为 VI ~ VII 度区)的高层建筑震害调查, 以某小区震后建筑物非承重墙体裂缝为实例, 给出了高层建筑震害易发生的部位和楼层, 分析了非承重墙体裂缝产生的原因。震害调查表明: 汶川地震中, 在抗震设防烈度为 VI ~ VIII 度区, 当地震烈度为 VI ~ VII 度时, 非承重墙抗震性能的表现不尽如人意。提出了应对非承重墙体制定设防目标, 且非承重结构构件的抗震设防目标应与主体结构设防目标相适应, 使建筑结构设计, 对非承重墙的抗震设防有据可依, 使灾后有可能对设计与施工的质量进行评估, 通过有区别地加强非承重墙的抗震构造措施, 减小建筑物的震害损失。

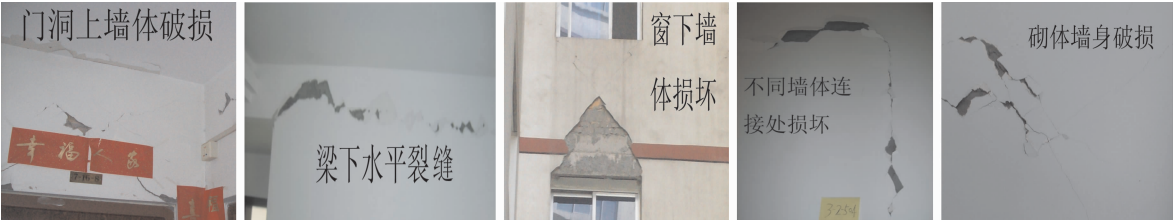
图2 汶川地震城市高层建筑部分典型墙体破坏情况

度，根据震后对这两个城市部分高层住宅的调查，发现地震发生后，对于高层住宅建筑，其主体结构、承重构件都基本完好，但非承重墙体出现大量裂缝，并且因楼层不同、结构布置不同、建筑平面不同、其损害的严重程度也不同，其裂缝形式主要有：梁下的水平裂缝、不同墙体连接处的竖向裂缝、窗台下墙体的斜裂缝、门洞上的墙体斜裂缝、隔墙上的斜裂缝(图 2)，有些非承重墙体的破坏甚至是严重的。

通常高层建筑非承重墙使用的填充材料多为砌块,如非承重空心砖、砼加气块、粉煤灰加气块等。非承重墙体与承重墙柱之间常采用刚性连接,在地震发生时非承重墙体与承重墙柱同时受力。由于砌体是弹塑性材料,从受力开始应力应变曲线就不成直线变化,而混凝土材料当应力水平在其强度值的0.4倍以下时,其应力应变曲线为线性变化,基本处于弹性状态。在地震力作用下当砼墙应力水平还很低,还处于弹性变形阶段时,砌体结构已达到其强度值。当砌体与砼墙刚性连接同时受力时,砌体材料在早期被剪切破坏,出现裂缝也就不可避免^[14-16]。

一般情况下,高层建筑随建筑层数的增加其整体侧向刚度减小,在地震荷载作用下结构层间变形加大。且混凝土墙与砌体材料之间由于弹性模量不同,两种材料变形不一致,在接缝处发生错动出现裂缝。

在变形较大的楼层,非承重隔墙应优先采用与主体结构柔性连接的轻钢龙骨内隔墙,在接缝处实现弹性变形。

采用条板非承重隔墙时^[18],在T型、L型、十字型交接处增设砼构造柱,在墙板与主体墙柱连接的U型、L型抗震卡处填充弹性材料给结构变形预留空间。

在目前的技术经济条件下,我们还会大量的使用砌块材料,采用刚性连接时在砌体与砼墙体的交接处应加密连接钢筋的间距;或采用柔性连接,预留控制缝,控制缝内用弹性密封材料,如用聚硫化物、聚氨脂式硅树脂等填缝。

在砼墙的门窗洞口处,尤其是小洞口处,连梁上的砌体应加大墙体水平配筋,砌体与连梁接触面采用可滑动连接,砌体与砼墙体的交接处留控制缝^[19]。

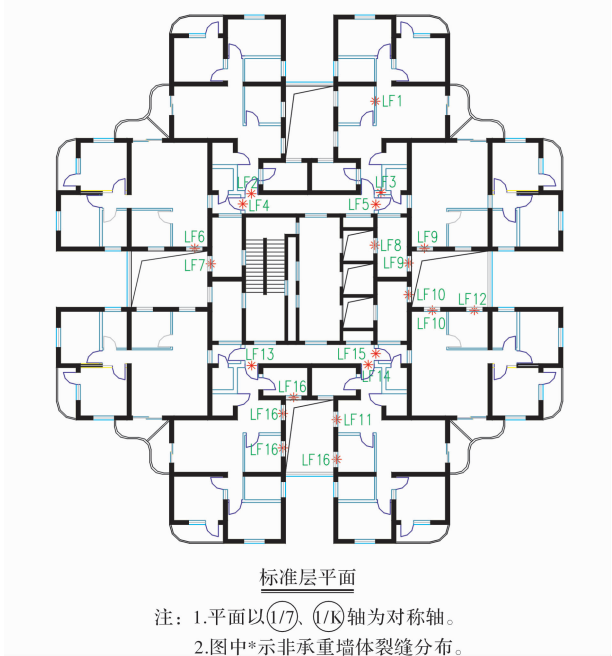
图3 西安某小区一幢 32 层建筑的墙体裂缝分布图

图3 为西安某小区一幢 32 层建筑的墙体裂缝分布图(图中 * 号位置为非承重墙体裂缝出现的位置，其编号及楼层分布详见表 1)。

表 1 西安某小区一幢 32 层建筑的 裂缝位置、编号及楼层分布		
裂缝编号	裂缝部位	裂缝所在楼层
LF1	砌体墙身破损	7、11、14、16
LF2	门洞上墙体破损	7、21、26
LF3	梁下水平裂缝	6、11、14、21、26
LF4	门洞上墙体破损	4~7、14、21
LF5	门洞上墙体破损	11、14、21、25
LF6	窗下墙体破损	5、14、15
LF7	窗下墙体破损	4、5、7、14、15
LF8	不同墙体连接处损坏	8、12、22
LF9	窗下墙体破损	8、11、12、14
LF10	窗下墙体破损	5、8、11~12、14~15、20
LF11	窗下墙体破损	7~9、12、21
LF12	窗下墙体破损	11~12、14~15
LF13	门洞上墙体破损	9、11、14、25
LF14	门洞上墙体破损	6、7、9、12、19、21
LF15	门洞上墙体破损	3、8、11~12、20、22
LF16	窗下墙体破损	9、11

该小区由 7 幢高层住宅组成：二幢 21 层，二幢 26 层，一幢 28 层，二幢 32 层。其中 21 层，28 层，32 层为纯剪力墙结构，26 层为框支剪力墙结构，建筑平面相似，非承重填充墙及隔墙，采用非承重空心砖。其震害特点为：32 层建筑非承重墙体裂缝最多，21 层建筑未出现非承重墙体裂缝；非承重墙体裂缝数量随建筑层数的增加呈上升趋势。具体震害情况为：

①竖向分布，裂缝集中发生在 5 ~21 层之间，连梁剪力较大的位置；

②平面分布,平面的凹形处裂缝较集中,损害程度较严重;

③门洞部位由填充墙构成的部位损害程度较严重;

④裂缝类型分别有:填充墙墙体的交叉裂缝、梁与填充墙之间的水平裂缝、填充墙与砼墙之间的竖向裂缝。

灾后根据墙体不同等破坏程度,对该小区建筑物进行修复:①采用修复外部粉刷层;②用水泥砂浆填充缝隙后,修复外部粉刷层;③拆除碎裂部分,重新砌筑后修复外部粉刷层的方式进行墙体维修。不含业主个体的维修费,仅小区公共部分的维修费用就花费70多万元。
