浙江省沿海地区农村房屋抗风情况调研^{*}

摘 要：对浙江省沿海地区的农村房屋抗风情况进行了调研，总结了被破坏房屋的主要结构特点。在对现有房屋的统计中发现相对不富裕地区高达 60% 以上的房屋属于抗风能力差和较差的，而一些比较富裕且受过台风袭击有过惨痛教训地区的房屋抗风能力差和较差的仅在 20% 以下。进一步研究发现抗风能力较好的房屋大都是建造年代不久，多为混凝土现浇板屋盖，上部多为框架或砖混结构，而抗风能力较差和差的大都为建造年代已久，多为小青瓦屋面，上部结构多为砖木结构或构造措施较差的砖混结构。同时对当地村民传统的“砖头压瓦”防护措施进行理论验算，得出当风速超过台风界限风速时，屋面上的砖头将会飞起，该措施应该避免。

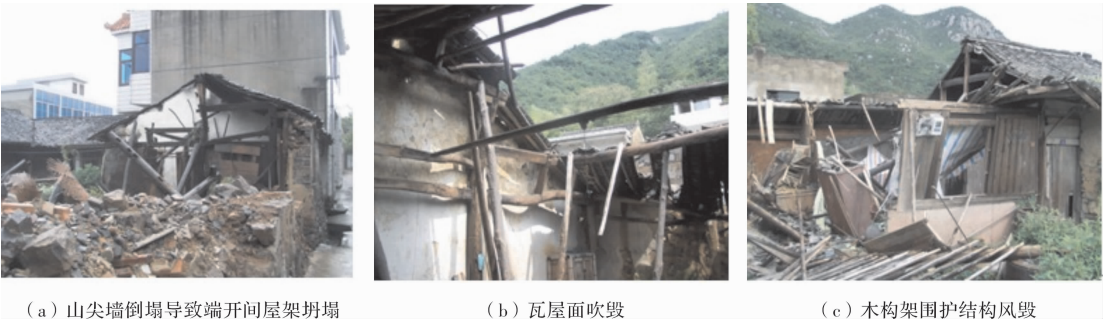
图3 象山县风灾中房屋的破坏形式

的房屋不多, 其破坏的形式主要有木结构不设端屋架, 由于墙体整体性差, 山尖墙倒塌导致端开间屋架塌落(图3a); 屋面瓦或屋面覆盖物与檩条或屋架之间缺乏有效连接, 台风下被强风卷走(图3b); 木构架围护结构年久失修, 连接性差, 台风中风毁(图3c)。

通过比较两地的破坏情况可以发现，温州市苍南县在台风中倒塌和损坏的房屋要远远多于象山县。这主要是由于苍南县是经济欠发达地区，其房屋的自身质量比较差，而宁波市象山县是经济发达地区，且历史上又受到过强台风袭击有惨痛教训，其房屋的质量较好。但这些在风灾中破坏的房屋却有着结构上的共同特点，即为：小青瓦屋面，结构老化，整体性差，连接处薄弱，纵向无抗侧力体系。

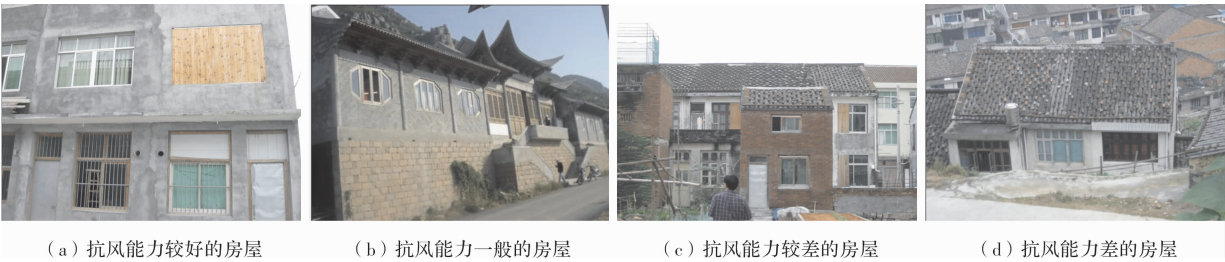
图4 苍南县各种抗风能力的房屋

区农村住房防灾信息管理系统。本文从该系统里选取了苍南县金乡镇 6 个行政村(河尾垟村、夏八美村、洪岭下村、夏泽村、永兴村、珠梅岭村)总共 2 415 间现存房屋评定的抗风能力进行了统计。由表 3 可见，抗风能力较好的房屋(图 4a)仅有 25% 左右，根据统计的资料发现它们均建于 2003 年后，其中 97% 是在 2006 年“桑美”台风后由政府补贴重建，仅 3% 是在 2003 年后由村民自建；抗风能力一般的房屋(图 4b)基本上属于村民自建，质量尚可，但这类房屋所占比例较小，只有 11% 左右；而抗风能力较差和差的房屋(图 4c、图 4d)所占比例却高达 63.6%。金乡镇是在“桑美”台风中伤亡的集中区，风灾后政府补贴新建房屋所占比例很大，由此可推测其它地区抗风能力较差和差的房屋所占比例可能更大。

苍南县当地的村民普遍采用在屋面上用砖头压瓦的方法来防止台风时瓦片飞走(图 4c、图 4d)；并在窗户外加木板(图 4a)以在台风来临时封住窗户，防止台风时窗户被风致飞行物打破，内压增大，屋面掀起。

现以普通砖为例, ℓ 为 0.053 m, $\rho_m g$ 取 18 kN/m^3 , ρ_a 为 1.29 kg/m^3 , 并取 $I=1$, 这样可以算得使砖块飞起的临界速度 U_f 是 $27.2 \sim 17.2 \text{ m/s}$ 。也就是说, 当在屋面高度 $H=6 \sim 12 \text{ m}$, 风速达到 17.2 m/s 时, 在屋面最不利区域的砖块就会被风吹起; 而当风速达到 27.2 m/s 时, 在屋面任一处的砖块都可能会被刮起。而台风都是 12 级以上, 10 m 高度处的 10 min 平均风速超过 32.6 m/s , 远超过使砖块飞起的临界速度。

由此可见, 屋面上任一处的砖头在发生台风时都可能被风吹起, 生成容重很大的风致飞行物, 会产生更大的损害, 是很危险的, 应予以避免。
