# 九寨沟景区在九寨沟7.0级地震中的防灾问题分析\*

**摘要:** 对2017年8月8日九寨沟7.0级地震对九寨沟景区的影响进行了梳理, 分析了景区防灾减灾存在的三个问题: ①对景区所面临的高位崩塌地质灾害风险重视不够, 治理不彻底; ②交通布局未充分考虑地质灾害影响, 交通安全性不够; ③景区设计对防灾减灾重视不够, 缺乏必要的安全冗余设计。根据这些问题, 对景区如何提高防灾减灾能力提出了三条建议: ①对影响景区安全的地质灾害隐患进行全面排查和治理; ②结合景区本底条件, 对景区车行道和栈道进行安全化改造; ③完善景区地震应急管理体系。这些意见可供九寨沟景区恢复重建工作参考, 也可供其它景区的防灾减灾工作借鉴。

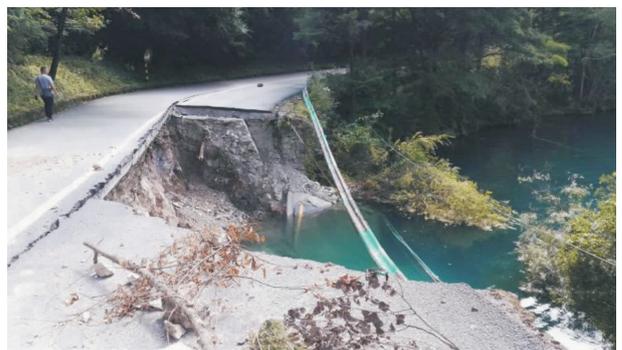
九寨沟地震的宏观震中位于景区西部比芒村南(图 5), 发震断裂横穿景区(图 6)。研究显示, 沿“九寨沟天堂”—震中—五花海一线以及上四寨村—中查—比芒一线存在两条“潜伏性”地震断裂<sup>[3]</sup>。前者延伸约 23.0 km, 是本次地震的主控构造; 后者长度约 19.0km, 是上四寨南侧的 NW 向次级断层的同震复活及扩展, 主震及余震活动均受控于这两条断裂(图 6)。这条 NW 向狭长区域的两端地震诱发的地质灾害非常严重(图 7)。据九寨沟县国土部门震后调查, 地震共造成景区发生 87 处地质灾害, 主要为滑坡和崩塌(图 8)。从地质灾害类型上统计, 崩塌数量为 73 处, 占比约 84%; 滑坡数量 14 处, 占比约 16%。从地质灾害规模上统计, 大型地质灾害点 7 处, 中型地质灾害点 29 处, 小型地质灾害点 51 处。地质灾害不仅导致了严重的景观损害, 还对景区交通系统造成严重破坏(图 9)。

图9 景区受损道路

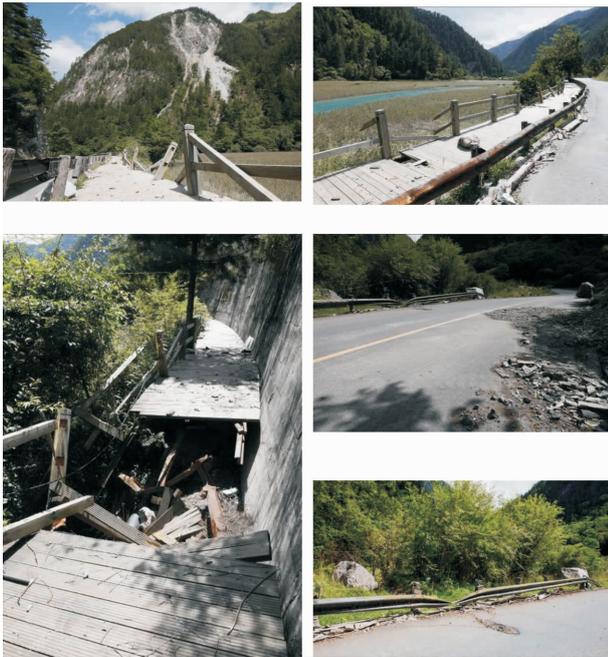
芦苇海位于树正沟, 海拔 2 192 m, 长 1 520 m、宽 124 ~ 186 m、深 3 m, 库容 20 万 m<sup>3</sup>。是沼泽化湖泊, 湖中芦苇蔓生, 是鸟类觅食、繁衍、栖息的天然场所。芦苇海两侧山体陡峭, 山体相对高度约 650 m, 植被覆盖良好。地震中, 西侧山体顶部发生大面积崩塌, 将山顶部分植被完全破坏。崩落下来的石块, 堆积于车行道路和栈道上, 有的石块甚至冲进芦苇海中。后经紧急抢修, 车行道基本恢复通行。崩落石块在车行道上砸出大大小小坑, 并砸坏了栈道(图 10)。

图 10 芦苇海西侧山体崩塌及影响(由陆鸣提供)

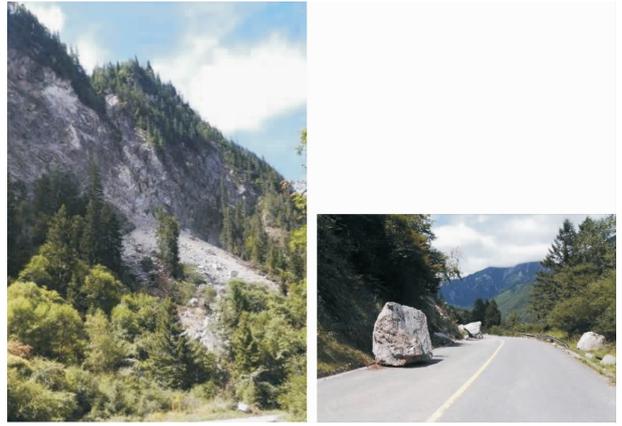
下季节海位于则查洼沟的中部, 镶嵌在花繁叶茂的山坳里。据观察, 下季节海距离宏观震中约 13 km, 可能是本次地震发震断裂经过区域。强烈地震导致山体发生严重崩塌和滑坡, 几十吨重的巨大石块滚落山下, 堆积在车行道上, 有的甚至落进下季节海, 将道路护栏完全毁坏(图 11)。

图 11 下季节海西侧山体崩塌

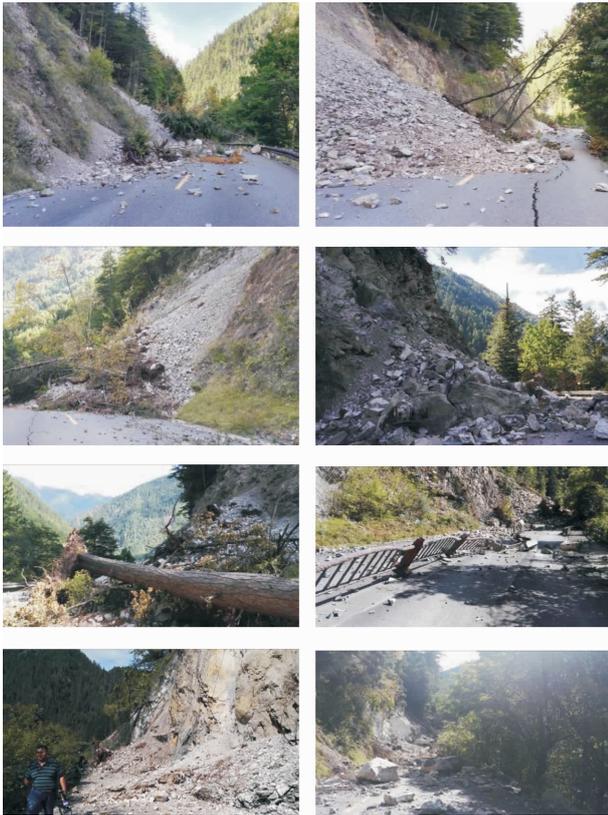
镜海至五花海位于日则沟北部。日则沟是景区景点最为密集的区域之一, 也是本次地震震害最为严重的区域。从镜海到五花海约 2.5 km 的路程, 发生的比较严重滑坡就达 10 多处。部分崩塌是由于在道路建设过程中曾进行过较大规模的土方开挖, 有的形成了高达六七米的边坡。在强烈地震作用下, 连同上面的植被发生了崩塌, 崩塌体堆积于道路上, 阻塞道路。不过, 景区在日常工作中对崩塌防治比较重视, 一些措施在震时发

挥了重要作用, 也在一定程度上控制了灾害损失的扩大。如在珍珠滩到五花海的路上, 由于有非常结实的护坡网, 牢牢地将滑坡体控制在一定范围内, 阻止了损失的进一步扩大(图 12)。

图 12 镜海 - 五花海部分沿路山体发生崩塌

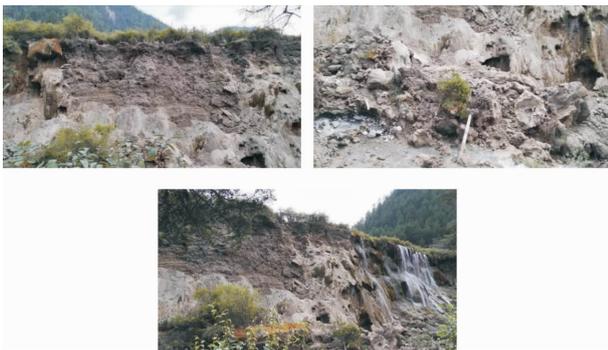
在这次地震中, 诺日朗瀑布南部部分瀑坎由于处于悬空状态, 类似悬臂梁的受力状态, 在强烈地震作用下发生垮塌, 垮塌长度约 20 m, 垮塌体体积约 300 m<sup>3</sup>。瀑布北部则基本未受影响。地震后, 由于南部部分瀑坎受损, 加之水流方向的改变, 致使原有景观遭到破坏(图 13)。

图 13 在九寨沟地震中受损的诺日朗瀑布

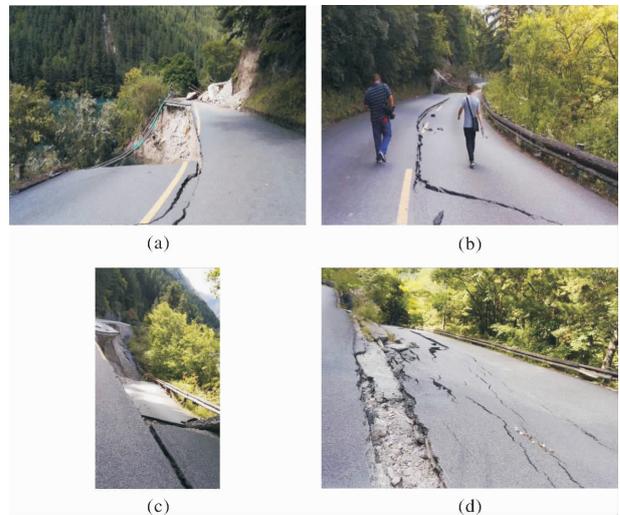
西约 200 m 拐角处(见图 16a)。该处破坏导致路面宽度的一半落入镜海，落入镜海长度约 25 m。②处发生在离①处往西约 50 m 远(见图 16b)，由于边坡失稳，路面几乎沿道路中线发生开裂，裂缝宽度近 10 cm，裂缝延展长度超过 100 m。③处发生在离②处约 200 m 拐弯处(见图 16c)，道路临湖一侧的一半路面跌入湖中，破坏长度约 60 m。④处发生在从车行道往镜海西段的景区调度室处(见图 16d)。由于道路边坡失稳，路面被严重拉裂，裂缝最宽处达 20 ~ 30 cm。

图 16 镜海 - 五花海部分道路发生滑坡破坏

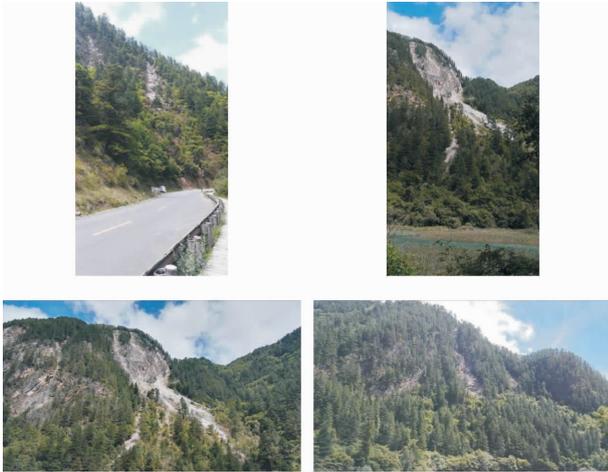
(1) 对所面临的地质灾害风险重视不够，地质灾害防治不彻底。在地震前，景区对道路临山一侧的边坡进行了治理，治理工程这次在地震中也发生了重要的作用(图 17)。但景区对自身面临的高位崩塌风险重视不够，也没有采取足够措施来防止发生高位崩塌灾害。而在这次地震中，景区就发生了多起非常严重的高位崩塌(图 18)，给景区造成了较大破坏。如果地震发生在白天的游客

图 18 景区发生的高位崩塌

(1)对影响景区安全的地质灾害隐患进行全面排查和治理。由于这次地震震中离景区很近, 发震断裂还经过景区, 可以预见, 给景区地质条件会造成很大破坏。因此, 在全面摸排在地震中已经显现的地质灾害外, 未来景区应密切监控景区地质灾害发展, 做到早发现早治理。同时, 对在这次地震中表现较为突出的高位崩塌, 景区应多方面采取措施进行治理, 尽可能降低其安全风险。

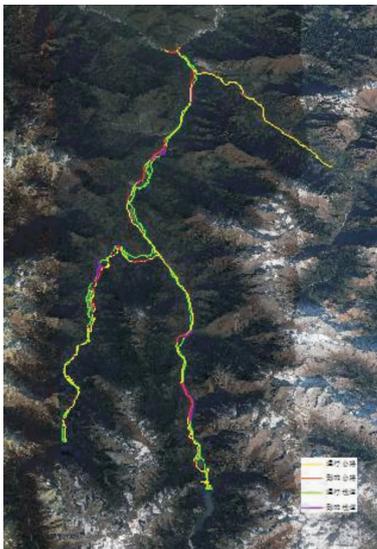
(2)交通布局不合理, 交通安全性不够。由于景区属于峡谷地形, 山高沟深, 极少有比较开阔的平地。因此, 几乎所有车行道和栈道都通过沿山脚、甚至开挖山脚建设, 某些区域与地质灾害威胁区域高度重合, 却很少考虑对可能地质灾害危险的避让。因此, 地震中, 一些区域发生地质灾害后, 直接导致了车行道和栈道的连锁破坏。据统计, 景区内受影响公路路段共计 2.49 km, 影响栈道路段共计 2.07 km, 其中游览路段 0.79 km (图 19)。

图 19 景区内受影响道路和栈道

(2)结合景区本底条件, 对景区车行道和栈道进行安全化改造。鉴于景区山势陡峭, 而山体又比较破碎。因此, 建议在未来车行道和栈道修建过程中: ①车行道采用沿山架桥的方式进行, 禁止进行大规模的山体开挖, 以免破坏山体稳定性。同时, 对道路沿线应进行地质灾害风险评估, 对地质灾害隐患采取有针对性地预防措施, 实在难以治理区域, 应采取绕行方式通过; ②为尽可能保证游客安全, 建议研究论证部分栈道采用强化玻璃、沿河建设的可能性, 以尽可能让游客远离地质灾害威胁; ③景区应建设一套自成体系的应急道路系统, 以满足地震初期应急救援需求。
