# 四川汶川 8.0 级地震典型遗址遗迹综合评估<sup>\*</sup>

**摘要:** 简要介绍了四川汶川 8.0 级地震现场考察的有关情况, 然后重点对地震典型遗址、遗迹的综合评估原则进行了详细研究, 并在此基础上设计出综合评估量表。最后, 对北川、映秀等典型地震遗址、遗迹进行了综合评估, 并提出了保护建议。

## Comprehensive Evaluation of Typical Sites and Relics of the Wenchuan Earthquake

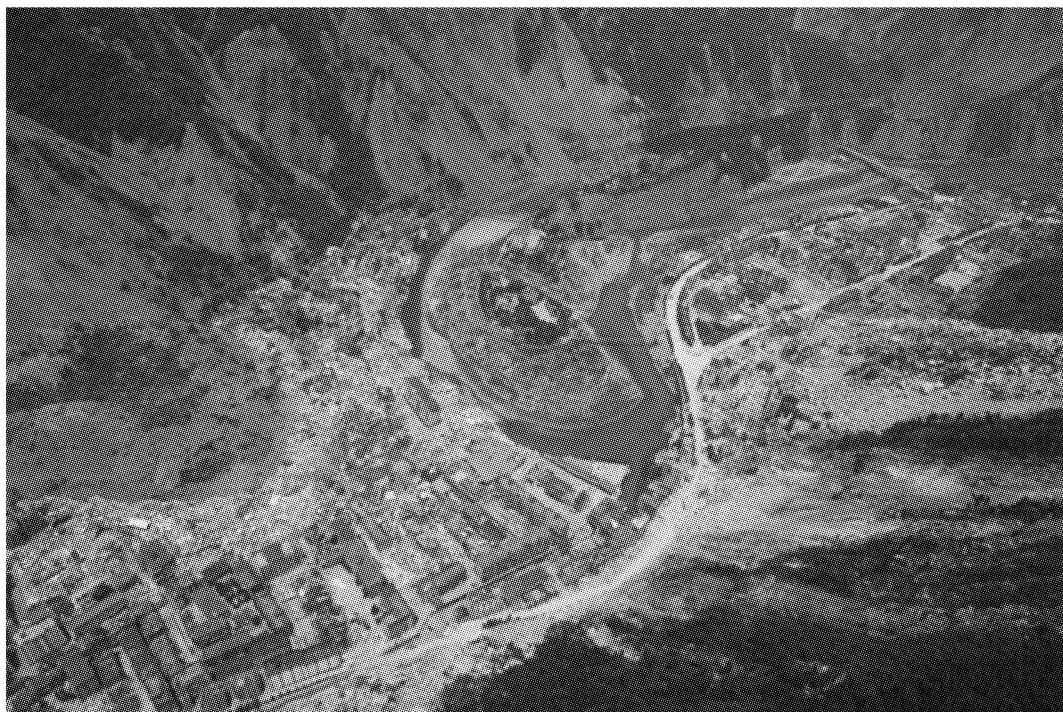
图1 北川县城震后航拍图

北川的抢险救灾也体现出中国人民万众一心，众志成城。北川县城地震遗址应该成为地震灾害和中国人民万众一心抢险救灾的精神两方面的见证。在此次地震中，北川县城遭受了整体毁灭性

破坏(图1)，政府已决定异地重建，因此，在此处建立地震遗址博物馆，将是世界首座整体保存地震遗址原貌、规模最大的灾难性遗址博物馆，具有极高的显示度和社会效益，对地方经济发展也有较大的推动作用。

北川是汶川地震发震断裂破裂的中段, 北川-映秀段的破裂方式为右旋挤压逆冲。城内建筑结构类型齐全, 几乎涵盖了所有现代建筑结构类型, 倒塌程度和倒塌方式多种多样, 有整体坍塌, 有开裂, 有倾斜, 更多则是部分倒塌。城区有多种醒目的地震地质灾害现象, 如地震造成的地基土液化、软土震陷、地裂缝及地表地震破裂带、

山体崩塌、滑坡、泥石流和堰塞湖等, 其中二侧有大型山体滑坡造成了巨大的灾害, 而离城区 3 km 左右的唐家山堰塞湖又是本次地震形成的最大的、最危险的堰塞湖。以上现象均保存完好。
