黄土沟壑区小型滑坡致大灾及其机理^{*}

摘 要: 发生于延安市甘泉县马岔沟的黄延高速公路 14 标段的滑坡灾害, 滑坡体小但灾情严重, 造成 19 人死亡、2 人受伤。滑坡体滑向 285°, 滑动块体长约 12 m, 宽约 10 m、厚约 3 m, 体积约 360 m³, 为一小型黄土滑坡。调查发现, 滑坡体位于黄土沟壑区, 属于地质灾害高易发区, 后缘有一长大裂缝, 为古滑坡体的一部分。形成原因主要是高陡边坡的存在, 加之滑坡体上部储水设施引水管漏水, 长期浸润, 导致滑坡体含水量高达 31% 以上, 最终形成一个规模小、滑距长、速度快的飞跃式滑坡, 滑坡体直接砸在坡脚下的工棚上, 致灾严重。提出了加强黄土沟壑区工棚、建筑工地选址论证和地质灾害监测的建议。

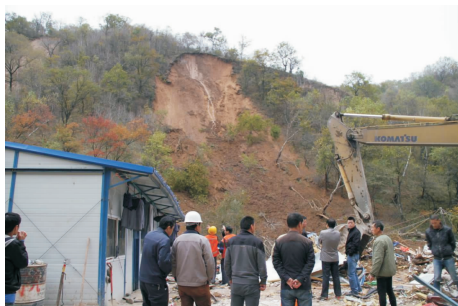
图1 马岔沟滑坡体全貌(镜像 160°)

马岔沟滑坡位于延安市甘泉县城关镇岳屯村碾渠台芦草沟东侧斜坡上部(黄延高速扩能工程十四标段马岔沟隧道东侧), 滑向 285°, 滑动块体长约 12 m, 宽约 10 m、厚约 3 m, 体积约 360 m³, 为一小型黄土滑坡(图 1)。造成坡体下部 2 排 8 间工人工棚被冲毁, 19 人死亡, 2 人受伤。具有典型的黄土层内滑坡特征。该斜坡坡向 285°, 高约 38 m, 坡度平均 60°, 坡体长约 44 m, 地层岩性为第四系马兰黄土。滑坡分为上中下三个部分: 上部滑块长约 12 m, 宽约 10 m、厚约 3 m, 体积约

360 m³; 中下部由于刮铲作用, 形成宽约 17.6 m, 长约 32 m, 厚约 0.5 ~ 1 m 的滑槽; 底部为滑坡堆积物, 长约 23 m, 宽约 22 m, 面积 506 m², 冲毁两排工棚。

值得注意的是, 滑坡体滑面上有明显的流水痕迹(图 1), 推测为滑坡发生后, 滑坡体上方储水设施引水管被拉断, 储水设施中的水顺着拉断的位置(滑坡体后缘裂缝附近)泄水所致。

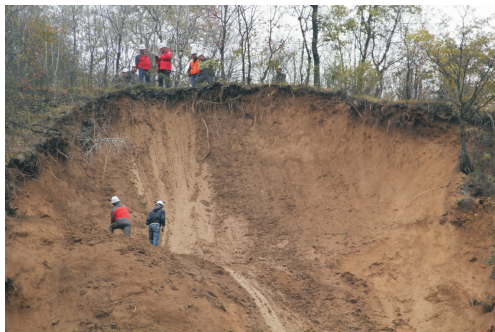
图 4 马岔沟滑坡体剪出后抛物滑面(镜像 150°)

(3) 难识别。近年来, 黄土高原禁牧措施及退耕还林措施的实施, 部分黄土沟壑区丛林茂密, 黄土很少裸露, 即使黄土边坡有裂缝或危险性, 也很难发现。黄土高边坡的坡脚, 又常常成为工棚的选择地点, 工棚往往保持较小距离便以为安全, 忽略了此类小型黄土层内滑坡的远程性, 滑体为抛物剪出(图 4), 相比堆积层蠕滑和大型滑体垮滑距离要远, 往往扩大了滑坡体的威胁范围(图 5)。
