古建筑雷击风险评估探讨^{*}

摘 要: 通过对古建筑防雷现状的调查研究, 提出古建筑物的重要性、年预计雷击次数、自身结构、内部环境变化、雷击史是评估古建筑雷击风险的主要项目, 并确定了各个项目的风险系数。根据风险系数给出了古建筑物雷电防护等级的计算公式。

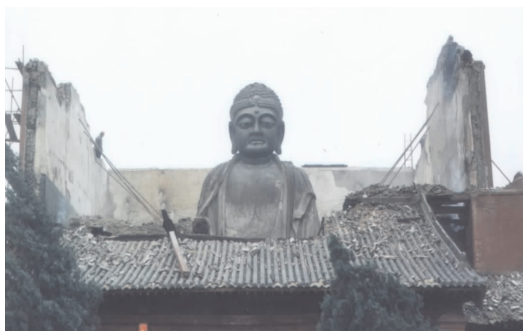
(1) 山西省运城稷山雷害事故 第 1 次雷害发生在 2004 年 5 月 11 日 03：58，稷山县大佛寺遭强雷电袭击，大佛寺燃起大火。大火过后，大佛寺两层佛阁和大量的珍贵木刻、砖雕艺术品荡然无存，

只剩下三面残墙(图 1)。

图 1 大佛寺第一次雷灾

大佛寺位于山西稷山县城东北的高土崖上，地势较高，佛阁为土木结构。据工作人员讲，当晚 23：00 时左右闻雷，且下有小雨，凌晨 03：00 时左右，狂风大作，电闪雷鸣，大佛寺附近震耳欲聋的炸雷响声不断，随后有一工作人员见大佛寺主殿上东北角冒烟起火，火势顺风而起，大火一直持续到当日中午。

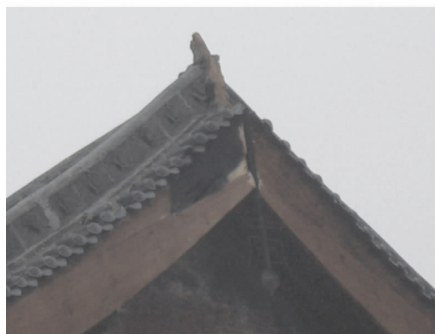
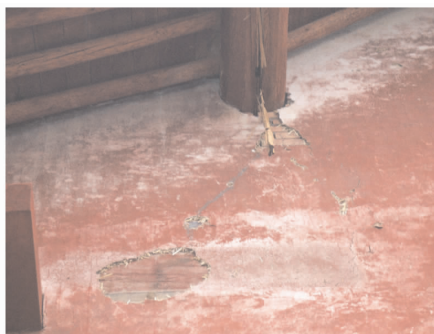
第 2 次雷害发生在 2005 年 8 月 13 日，当时维修上次雷击损坏工程刚刚竣工，这次雷击发生在刚刚维修后的偏殿，当时木柱较潮湿，新砌的砖墙也没有完全干透。图 2 是雷击后痕迹照片。

图 2 雷击后痕迹照片

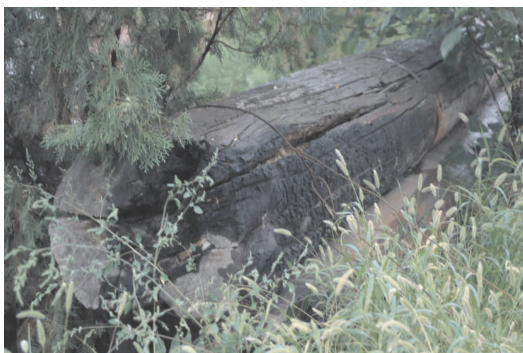
比较两次雷击，头一次雷击是从大殿立柱开始，燃烧从内到外，经过仔细观察，该立柱内部有腐败迹象，在雷击前，大殿内有过漏雨纪录，说明立柱在漫长的岁月中，立柱内木质发生了某些变化，比较潮湿，其导电特性可能比原木柱好得多，因而当雷雨云下行先导发生时，立柱本身具备了产生上行先导的条件，进而发生雷害。图 3 为雷击后的立柱，可见燃烧是从内部开始的。

图 3 雷击后的立柱
