汶川地震中小鱼洞大桥的变形破坏特征与机理^{*}

摘 要: 在现场调查的基础上, 研究了汶川地震中小鱼洞大桥的变形破坏现象, 总结了变形破坏的特点, 分析了发生变形破坏的机理。小鱼洞大桥在汶川地震中表现出复杂多样的变形破坏现象, 包括梁体塌落, 引线段断裂、形成断坎, 边坡坍塌, 路面纵向拉裂, 盖梁与桥台之间右行错动, 伸缩缝拉开并发生左行错动和桥台搭板移位等。小鱼洞大桥变形破坏的特点主要表现为挤压与拉张现象并存、左行与右行现象并存和水平向振动与竖向振动并存。地震时小鱼洞大桥受到了复杂的力学作用, 不仅有水平挤压作用, 而且有竖向和水平向的振动作用以及水平剪切作用。

Characteristics and Mechanism of Deformation and Failure of Xiaoyudong Bridge Caused by Wenchuan Earthquake

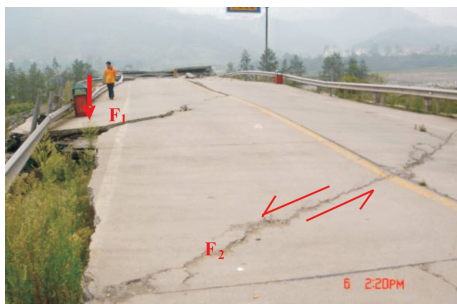
图4 引线段断裂形成断坎,护坡坍塌(镜向 NW)

(2)引线段断裂,形成断坎。小鱼洞断裂通过引线段,表现为两条近平行的逆断层(分别表示为 F_1 和 F_2 ,见图 2),间距 9.0 m,走向分别为 122° 和 135° 。两条断层之间形成高差 0.5 m 的向下盘方向倾斜的断坎(图 4),造成西侧(断层上盘)路面抬升。该处除发生逆断层式错断外,还表现出左行错动,其中 F_1 左行错动约 0.18 m, F_2 左行错动 0.03 m。据此,该处垂直断距 0.5 m,水平断距 0.21 m,显示其错动是以逆断为主,兼有左旋走

(3)边坡坍塌。引线发生断裂处南侧的边坡坍塌(图 4),坍塌段长度 10 m,西端起于 F_1 断层,东端止于 F_2 断层东约 0.5 m,最大宽度 2.4 m。

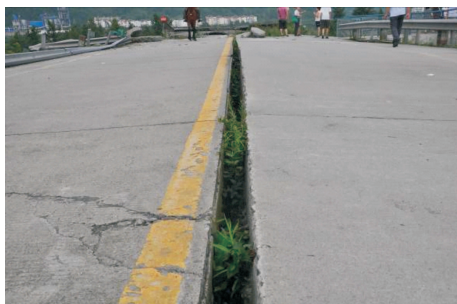
图6 路面纵向拉裂(镜向 NW)

(4)路面出现纵向拉裂。裂缝长度约 23 m,最大宽度约 15 cm(图 6),东端至于 F_1 断层,西端达桥台附近。裂缝北侧混凝土路面隆起,而且护栏呈向上弯曲的形态。

(1)挤压与拉张现象并存。大桥引线段,小鱼洞断裂通过处主要呈逆断层形式,属于典型的挤压构造现象,表明有与大桥近于平行的挤压作用,引线段路面的纵向拉裂(图6)也与和大桥近于平行的挤压作用有关。而大桥第3跨和第4跨之间的伸缩缝张开,且剖面上呈上宽下窄的“V”字形,属于拉张现象,表明有与大桥近于平行的拉张作用。

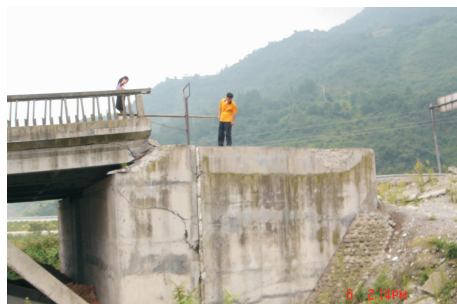
图7 桥梁右行错位 30 cm(镜向 NE)

(5)盖梁与桥台之间右行错动。第 4 跨的东侧盖梁与桥台之间发生右行错动,错动距离 30 cm(图 7)。

动之间,第4跨的东侧盖梁与桥台之间发生右行错动。

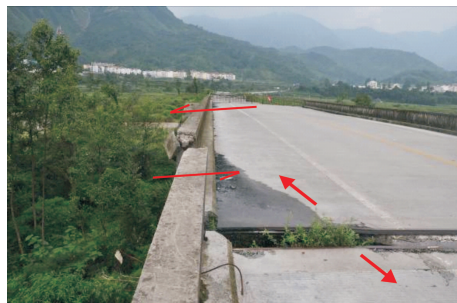
图8 伸缩缝拉裂并发生左行错动(镜向 NW)

(6)伸缩缝拉开并发生左行错动。第3跨和第4跨之间的伸缩缝拉开约38 cm(图8),裂口形状呈上宽下窄“V”字形,同时,左行错动13 cm。

(2)左行与右行现象并存。大桥引线段,小鱼洞断裂通过处主要除表现为逆断层形式外,还具有左行平移的特点;第3跨和第4跨之间的伸缩缝除拉张外,还表现为左行错动。在这两处平移错

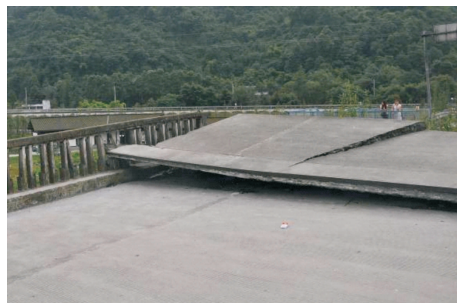
图9 桥台搭板飞落到桥面上并撞击护栏(镜向 SE)

(7)桥台搭板移位。东侧桥台的搭板出现在桥面上(图9),而且撞击护栏,搭板撞击护栏的方位为 286° 。

(3)水平向振动与竖向振动并存。桥台搭板系钢筋混凝土板,厚度8 cm,宽度与桥面宽度相同,顶面和桥面在同一平面上,两者之间的接缝垂直于桥面。地震后,桥台搭板出现在其西侧的桥面上(图9)表明搭板在地震力的作用下不仅发生了水平运动,而且发生了竖向的运动,即首先通过竖向运动脱离桥台,然后通过水平运动飞落于桥面上。
