鲜水河断裂带炉霍 7.9 级地震地质灾害研究^{*}

李明辉, 王东辉, 高延超, 白永健

(成都地质矿产研究所, 四川 成都 610081)

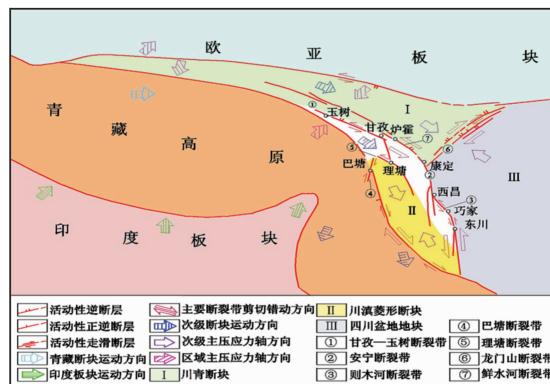
图1 鲜水河断裂带大地构造略图

鲜水河断裂带是中国西南地区一条现今活动强烈的大型左旋走滑断裂带, 局部具挤压性质, 具有规模大、活动性强、地震频度高、强度大且往复迁移等特点。广义的鲜水河断裂带全长近 700 km, 规模巨大, 包括鲜水河断裂和甘孜–玉树断裂^[9–10], 二者在甘孜附近呈左阶羽斜列, 在区域上共同构成中国西南川滇活动地块的北边界和巴颜喀拉地块的西南边界(图 1)。通常所说的鲜水河断裂带主要是指北起甘孜东谷附近, 大体呈 NW–SE 向展布, 经炉霍、道孚、康定延伸至泸定的磨西以南的部分, 全长约 350 km, 以惠远寺为界将鲜水河断裂划分为北西和南东两段, 北西段由炉霍断裂、道孚断裂、乾宁断裂 3 条次级剪切断裂呈

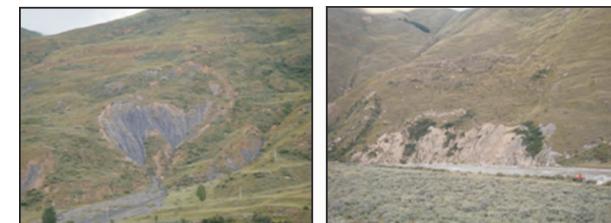
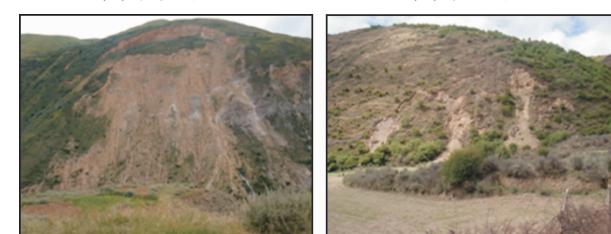
1973 年地震在炉霍境内引发了大量的地裂缝，触发了 137 处滑坡（含崩塌）总计体积约 230 万 m^3 ，本次地震诱发滑坡主要以发生急速滑动的崩塌型滑坡居多，其次为溜滑型和牵引式滑坡，而需要较大剪切作用的推移式滑坡较少（表 1、图 2）。本次地震诱发滑坡多以浅表层滑动为主，浅层滑坡 133 处，0~5m 的滑坡 114 处，占 83.2%，中层滑坡 4 处，最大厚度仅 18 m；滑坡规模上以小型为主，共 132 处，占 96.35%，其中小于 1 万 m^3 的有 100 处，中型滑坡仅 5 处，其中规模最大的额日滑坡仅 24 万 m^3 ；总体表现为地震以触发浅层小型滑坡为主与本次现场调查中整个县的滑坡崩塌都以中小型为主一致，也与区内经过夷平作用的丘状高原地貌特征吻合，地形缓、高差小，一般难以形成大规模滑坡^[18]。

(a) 推移式滑坡

(b) 牵引式滑坡

(c) 崩塌性滑坡

(d) 溜滑性滑坡

(2) 根据滑坡的运动形式, 1973 年 7.9 级炉霍地震滑坡可分为崩塌性、溜滑性、牵引式和推移式滑坡 4 种类型, 本次地震诱发滑坡主要以发生急速滑动的崩塌型滑坡居多, 其次为溜滑型和牵引式滑坡, 而需要较大剪切作用的推移式滑坡较少。

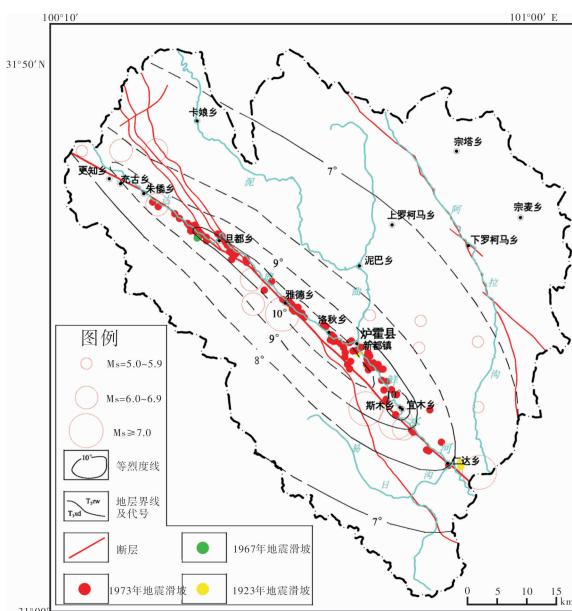
图 3 1973 年地震等烈度线及地震滑坡分布图

根据历史地震记载中所反映的烈度，崩、滑大多发生在Ⅶ 度及Ⅷ 度以上的地区，Ⅸ 度以上发生的可能性急剧增大^[19]。炉霍 7.9 地震诱发 137 处滑坡，其中有 96 处分布于地震烈度 X 度区，占 70%；37 处分布于地震烈度 IX 度区，占 27%；4 处分布于地震烈度 VIII 度区，占 3%；Ⅶ 度、Ⅵ 度区以下未发现地震滑坡（图 3）。在 X 度区滑坡多集中于烈度区的两端，而震中附近反而较少，X 度区长 42 km，最宽 5.8 km，沿长轴方向北西段久如——雄鸡岭 11 km 内有新滑坡 21 处，体积 40 万

m^3 ; 南东端萨瓦-克木 12 km 内有滑坡 62 处, 体积 46 万 m^3 , 而震中雅德附近中段 19 km 范围内有滑坡 15 处, 体积 20 万 m^3 。体现为震中区滑坡密度小, 而距离震中 9~21 km 区域内的密度大, 这主要与地震波的作用有关, 从地震主裂缝两侧水平扭距和垂直断距的变化看, 沿主裂缝的走向, 自震中向外 21 km 范围内, 水平扭距增大, 由 0.5 m 分别增至 2.12 m 和 3.6 m, 而垂直断距变化不大, 表明距离震中 9~21 km 区域内水平运动更为强烈, 从而导致滑坡密度最大, 证明此次地震滑坡发育更多的受以水平运动为主的横波影响, 与断裂走滑性质一致。

(3) 1973 年 7.9 级炉霍地震主要诱发低位滑坡, 运动快, 时间短, 均沿主裂隙两侧的鲜水河谷坡展布, 滑坡主要分布于地震烈度 VIII-X 度区, VII 度、VI 度区以下未发现滑坡, 震中区滑坡密度小, 而距离震中 9~21 km 区域内的密度大。表明距离震中 9~21 km 区域内水平运动更为强烈, 从而导致滑坡密度最大, 证明此次地震滑坡发育更多的受以水平运动为主的横波影响, 与断裂走滑性质一致。

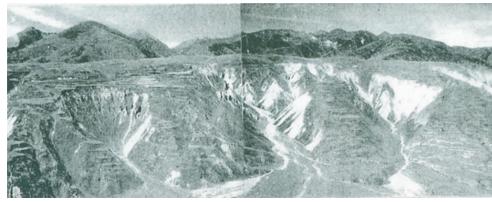
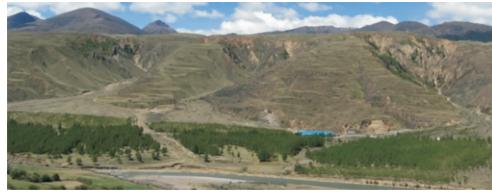
图4 新都镇益娘南泥石流沟 1973年地震后与现今对比图

等的安全，震后泥石流隐患在县城新都镇周边山区沟谷比较发育，目前新都镇益娘四条至今仍在发生的泥石流沟当时在沟坡两岸即有大量滑坡发生，为其提供丰富的物源(图4)。

(a) 1973 地震后新都镇益娘南泥石流^[15]

(b) 2010 年新都镇益娘南泥石流

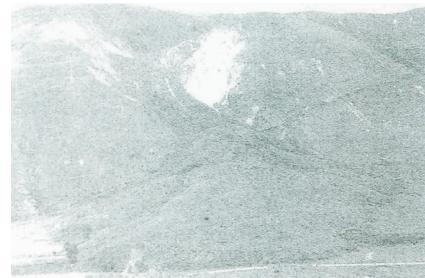
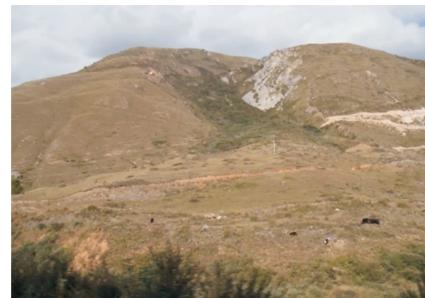
图5 邦达滑坡对比图

由于时代久远对于地震诱发的地质灾害无确切的记录，但据野外调查，沿鲜水河断裂带两侧岩体破碎，有大量崩滑堆积体，推测与地震活动有关，并有几处大型滑坡堆积体，滑坡后缘断壁清晰可见，垂直下滑距离较大，与 2008 年龙门山地震带汶川地震滑坡较为类似，在断裂西北端发育两处较为明显的地震滑坡，滑坡堆积体挤压了达曲河，引起河流改道，如 55 道班滑坡和邦达滑坡。55 道班滑坡位于断裂交汇部位，规模为特大型，滑坡后壁高陡，应该为地震滑坡无疑，而据调查邦达滑坡曾经掩埋了一个村庄造成了 80 多人伤亡，说明其发生突然，资料显示 1973 年地震时其侧壁再次发生了崩塌(白色)(图 5)，两处滑坡都需要较大的突发能量才会发生，说明历史上在 1973 年以前在同一区域可能还发生过震级更高极震区烈度更大的破坏性地震，诱发了大规模的崩滑体，也从一个侧面佐证了鲜水河断裂活动的迁移性、往复性和原地重发性，该区域今后可能还会发生强地震引发次生地质灾害，鉴于此有必要在该区域应该开展地震强震条件下斜坡的动力响应规律研究，进行地震地质灾害易发性区划与风险评估，提前作出防范措施。

(a) 1973 地震后邦达滑坡^[15]

(b) 2010 年邦达滑坡
