余斌, 赵国相, 朱渊, 等. 辽宁省岫岩县 20120804 泥石流调查研究[J]. 灾害学, 2014, 29(3): 91–96. [Yu Bin, Zhao Guoxiang, Zhu Yuan, et al. Investigation and Study on the Debris Flow in Xiuyan County of Liaoning Province on August 4, 2012[J]. Journal of Catastrophology, 2014, 29(3): 91–96.]

辽宁省岫岩县“20120804”泥石流调查研究^{*}

Investigation and Study on the Debris Flow in Xiuyan County of Liaoning Province on August 4, 2012

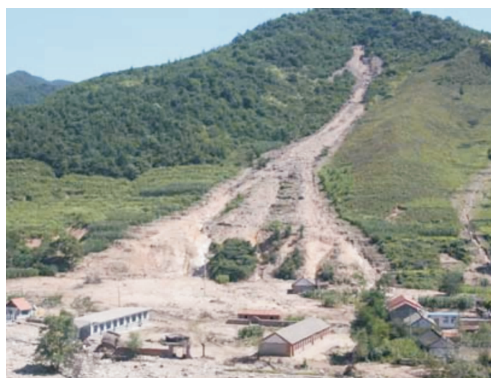
(a) 坡面泥石流

2008 年 6 月 7 日香港的 Lantau 岛在强降雨作用下发生了 1 600 个坡面泥石流和滑坡, 其中有 60 个形成了沟道泥石流, 运动距离都超过 200 m, 其中最远的运动距离超过 1 000 m, 沿途侵蚀坡面底床使泥石流的总量达到启动时坡面泥石流的总量的 21 倍, 最大巨石粒径达 2 m^[7]。这类坡面泥石流的发生地点位置较高, 不易被发现, 运动距离较长并起动较多的坡面物质形成较大的规模, 危害较大。图 3a 所示为岫岩县偏岭镇的残坡积层崩塌在运动过程中直接转化为坡面型泥石流, 并起动沿途底床, 形成较大规模的泥石流。该泥石流造成 2 人死亡, 3 人受伤。

陡坡往往是崩塌和坡面泥石流发生的场所, 因此在陡坡下方建房极易遭崩塌或坡面泥石流的危害。如图 3 中的两处人员伤亡事件, 都是这类典型案例。

居民点布局不合理是造成人民生命财产损失加大的主要原因, 合理布局居民住房是减少泥石流灾害的主要防灾措施。避免在陡坡下方建房, 距离陡坡 50 m 以上的位置建房, 能避开绝大多数的坡面泥石流危害。在沟谷泥石流的过流断面附近, 不能建设永久性的建筑, 尤其不能建住房, 只能是农田等过渡区域, 保证在有较大泥石流发生时, 有足够区域通过和停积。

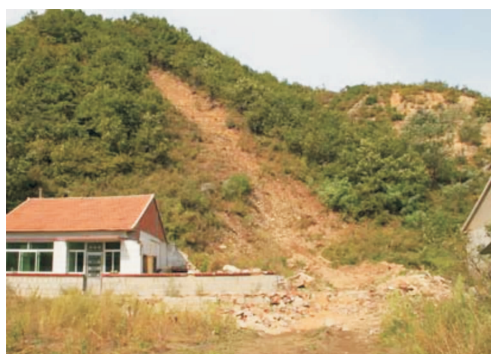
(b) 崩塌

处于较低位置的崩塌, 由于坡度陡, 势能较大, 即使体积很小也能造成灾害。图 3b 为岫岩县哈达碑镇的崩塌, 山坡下有民房 5 间, 其中 3 间被崩塌摧毁, 造成 3 人死亡。

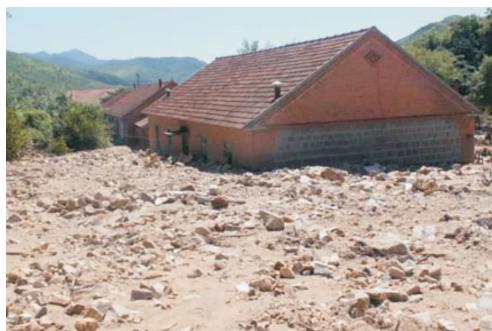
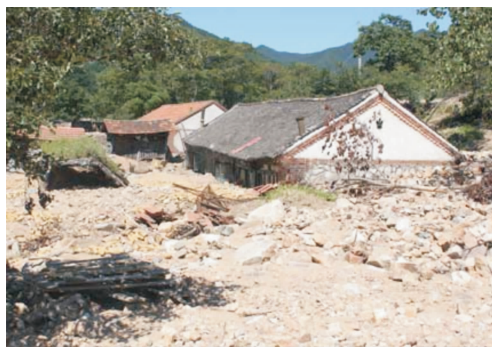
图 4 沟谷泥石流灾害

岫岩县在 1982 年、1987 年和 1989 年 3 次大规模泥石流灾害后, 以前居住在沟谷泥石流危险区的许多居民已经搬迁出危险区, 部分泥石流流域内也采取了泥石流防治措施, 这使得 2012 年的泥石流危害大为减少, 尤其是沟谷泥石流造成的人员伤亡减少很多。但是仍然有一部分房屋建在泥石流的危险区内, 这是 2012 年岫岩的沟谷泥石流造成灾害的主要原因之一。在 1980 年代的灾害中, 约有 80% 是属于沟谷泥石流造成的^[1]。“20120804”泥石流灾害中仅有不到 50% 是这类泥石流造成的。图 4 所示为偏岭东北沟泥石流淤埋沟口房屋。泥石流在该流域的下游冲毁房屋 6 间, 造成 3 人死亡。

(a) 淤埋左岸房屋

(b) 淤埋右岸房屋

沟道的过流断面, 是泥石流或洪水的必经之道, 紧靠过流断面建房, 在泥石流流量较大时, 将超过一般的过流断面, 进而危害到过流断面附近的民房。图 5 中的民房就是紧靠泥石流过流断面, 当发生小规模泥石流时, 还不会影响到居民的住房; 但规模较大时, 则不可避免地会被泥石流危害, 造成人员伤亡和财产损失。
