四川省汶川县簇头沟“7.10”泥石流灾害成因与特征分析^{*}

严炎^{1,2}, 葛永刚¹, 张建强¹, 曾超^{1,2}

(1. 中国科学院山地灾害与地表过程重点实验室/中国科学院·水利部成都山地灾害与环境研究所, 四川 成都 610041;
2. 中国科学院大学, 北京 100049)

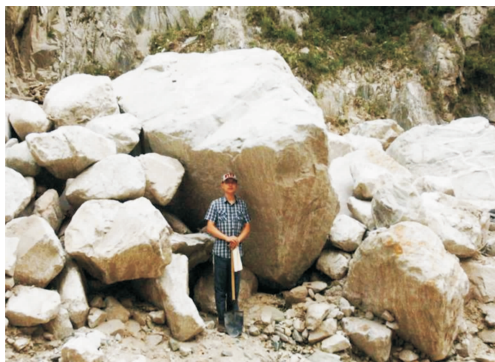
图4 泥石流搬运的最大石块

泥石流的冲击力,特别是泥石流中巨石的冲击力是造成建筑物毁坏的主要原因。本次泥石流搬运能力极强,堆积区内粒径超过1 m的巨石随处可见,其中最大石块长4.4 m,宽3.5 m,高2 m,如图4所示。应用式(3)计算泥石流的冲击力^[10]达3 657 t,可见其破坏力的巨大。这是簇头沟内工程措施损坏的一个重要原因。

快速运动的泥石流,尤其是其中的巨石具有很大的动能,能冲毁桥梁、堤坝、房屋等设施,本次簇头沟泥石流搬运的最大石块长、宽、高分别为 $4.4\text{ m} \times 3.5\text{ m} \times 2.0\text{ m}$,具有强烈的冲击力。泥石流强烈下切和横向侵蚀主沟两侧的残坡积物、阶地,在得到沿途固体物质的补给的同时也严重威胁和破坏沟道两侧民房与设施,造成排导槽侧墙垮塌、排导槽槽底磨蚀破坏与揭底破坏(图6),进而造成工程两侧或沟道两侧的39户农房被泥石流冲击损坏。

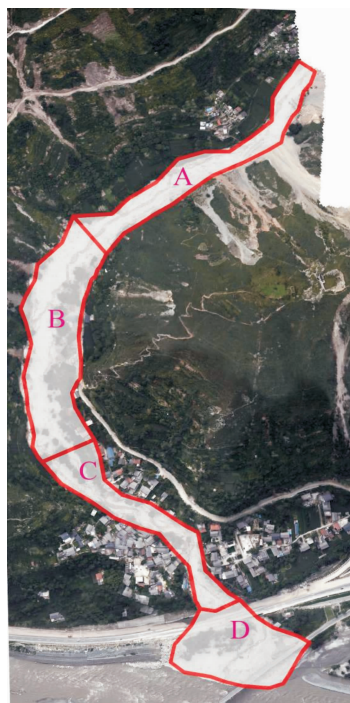
图5 泥石流堆积区示意图

到下可以分为A、B、C、D四段(图5)。A段沟道顺直,沟道平均宽度50 m,沟道长度约1 000 m,堆积物平均厚度2~3 m;B段河道较宽,沟道平均宽度约为80 m,长度约为800 m,堆积物厚度约为2~3 m;C段沟道较窄,为主要建筑物掩埋区,沟道宽度约为50 m,长度约为800 m,堆积厚度2~3 m;簇头沟主沟内泥石流堆积物平均厚度约为2~3 m,堆积面积约 $15 \times 10^4 m^2$,得出簇头沟泥石流主沟淤积量约为 $30 \times 10^4 m^3$ 。D段为泥石流形成的堆积扇,堆积扇上缘宽约45 m,下缘宽210 m,长度约为150 m,淤积厚度约为8~10 m,得出沟口堆积量约为 $20 \times 10^4 m^3$,本次泥石流的堆积总量约为 $50 \times 10^4 m^3$,但由于泥石流直接汇入主河,大量冲出物质被河水带走,因此,本次泥石流的总量超过 $50 \times 10^4 m^3$,仅占簇头沟沟内松散物质堆积体总量的4.5%,现在簇头沟沟道内仍然有大量的可以形成泥石流的堆积体。

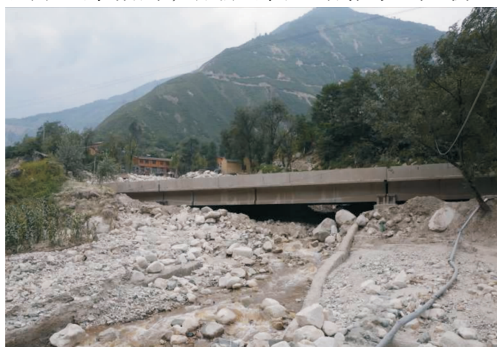
图7 泥石流淤塞都汶高速公路大桥

淤埋破坏是泥石流主要的破坏形式,多发生于泥石流沟口或地形宽缓区。都汶高速公路横穿簇头沟下游堆积区,由于桥涵设计净空不足,阻碍泥石流的流通,泥石流运动的直进性导致其遇阻爬高,淤埋高速公路路面100 m。泥石流向下游运动时,淤塞沟口高速公路桥涵(图7),造成下游河床抬升,威胁都汶公路跨江大桥。

本次泥石流灾害发生之前, 簇头沟流域内仅修建有一座用于疏通小规模山洪灾害, 保护村庄和农田的排导槽, 宽 7 m、高 3.5 m。汶川地震以后, 主沟上游沟道内产生丰富的松散物质堆积, 但却未采取相应的稳坡固土措施, 采取工程措施以有效调控、拦防泥石流。主沟下游都汶高速公路桥涵设计宽度为 20 m, 深 5 m, 可过流量为 400 m³/s, 而根据现场实测数据, 泥石流实际流量约为 500 m³/s, 表明桥涵净空设计不足^[11], 不能满足泥石流正常流通, 导致泥石流冲高淤埋路面, 堵塞桥涵, 造成巨大损失。

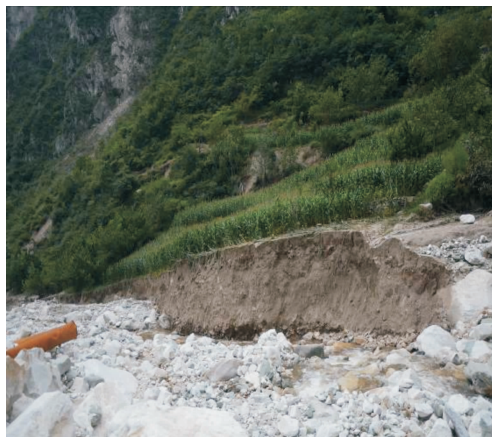
图8 泥石流毁坏耕地

在本次灾害中,羌锋村总计 25 hm^2 耕地损毁,如图8所示。其中 6 hm^2 耕地受到泥石流冲刷掏蚀,部分丧失耕作价值; 19 hm^2 耕地被泥石流淤埋,造成农作物绝收。耕地的破坏方式主要表现为:在簇头沟上游流通区,泥石流冲刷、掏蚀沟道两侧耕地台地,造成耕地垮塌;在簇头沟下游

(a) 泥石流冲刷掏蚀耕地

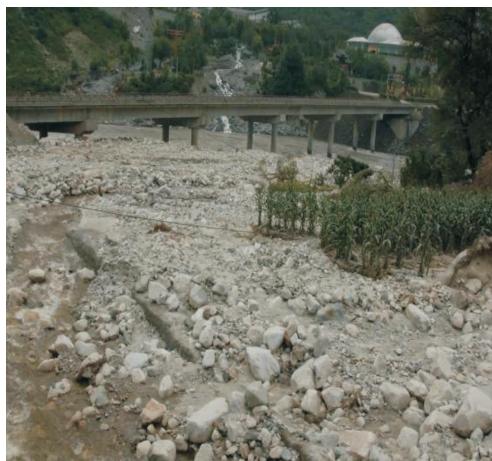
(b) 泥石流淤埋耕地

堆积区,由于地形较平缓,泥石流流速降低,大量泥石流汇淤积,淤埋河谷耕地。

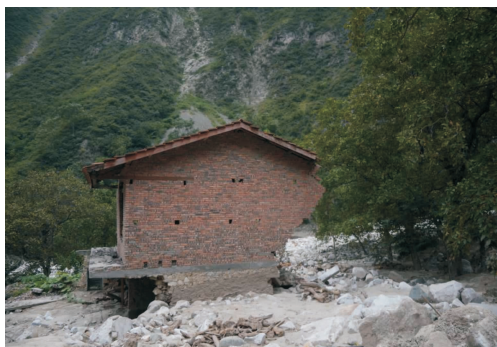
图9 泥石流冲毁房屋

冲击和淤埋是此次泥石流对建筑物的主要破坏方式,本次泥石流共造成羌锋村39户农房严重损毁,其中以冲击作用为主致结构破坏的房屋共33户,另有6户被泥石流携带的泥沙部分淤积。当冲击能量高于建筑物抵抗能力时,泥石流将摧毁建筑物,同时将部分动能转化为建筑物形变产生的能量;当泥石流动能不足以破坏建筑物主体结构时,泥石流物质会进入室内导致淤埋破坏,即物质积聚的过程;在此次泥石流,上述两种情况都有发生,且受冲击作用为主的建筑物破坏程

度较淤积作用更为严重(图9)。
