风电场雷击风险分析及防护措施研究

——以云南某风电场为例*

李兆华, 刘平英

(云南省雷电中心, 云南 昆明 650034)

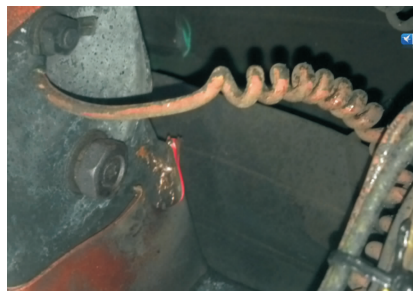
(1)2012年4月,雷击造成7号箱变低压侧母排烧损,避雷器严重损坏,二次配线外层绝缘损坏(图2)。当天场内共有9台箱变的避雷器计数器动作。

图2 雷击导致7号箱变损坏

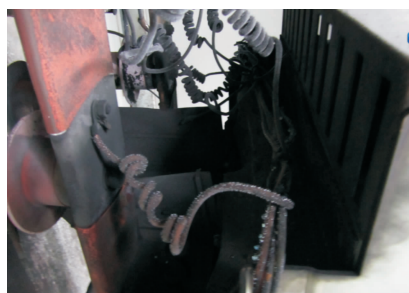
(3)2012年6月,雷击导致风电场风机停止运行,造成20号箱变损坏,低压室内元件烧损,二次线外层绝缘损坏(图3)。

图3 雷击导致20号箱变原件损坏
