水库工程引发地质灾害初探

——以三原西郊水库引发塌岸为例*

摘 要: 水库工程的建设运营, 显著地改变了区域内水文地质、环境地质条件, 也改变了沿线应力场强度与分布状态, 相伴产生了沿线的环境地质灾害问题。以三原西郊水库引发塌岸为例论述了不同水库诱发岸坡稳定地质灾害的类型、形成过程及影响因素, 并提出相关的治理措施建议。

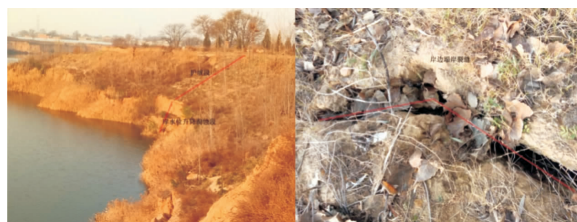
图1 简单削坡段破坏形态

已防护边坡主要分布于左岸全安滩村以下, 大致有两种方式, 其一为边坡砌护、削坡相结合, 主要分布于左岸桩号 0+000~0+500 m, 现状稳定, 防护效果较好; 其二为简单削坡, 如 1+000~3+300 m 段, 削坡段上部稳定, 下部库水位升降冲刷段已被淘蚀, 长期以往, 上部仍会塌落, 现状形态如图 1 所示。

由于水浪淘刷岸坡是引起塌岸的主要原因,因此对所有地段都应加强水位变化段(416 ~ 420 m)的防护工作;对急需处理段建议采用基础抛石挤淤,岸坡下部格宾笼石改造,水位变化段加强防护,上部回填土等综合手段改造;对于库尾及可暂缓处理段,可采用水位变化段加强防护,上部削坡的方式进行处理。

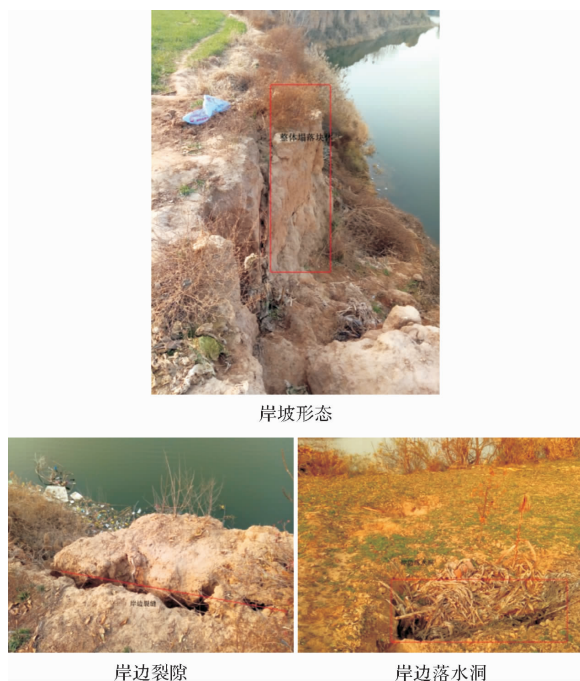
图2 淘蚀—塌落型边坡及破坏形态

淘蚀—塌落型边坡为库区主要存在的边坡类型之一,坡度近陡立存在,在距库边2 m范围内可见垂直裂隙及落水洞发育,卸荷带宽度一般3~6 m,最大宽度达十余米,卸载裂缝宽度一般0.1~0.3 m,可见深度一般2~3 m,下部淘蚀后上部以整块状垂直塌落,代表段如左岸4+700~5+600 m,右岸0+000~4+500 m及10+580~14+000 m段等,边坡及破坏形态如图2所示。

植被发育等多种因素影响,库区岸坡岩性以壤土、粉质壤土、黄土状壤土为主,孔隙率高,局部可见垂直节理,浸水后胶结联接被破坏,崩解快,易发生强烈快速的坍塌。在河道狭窄段、顶冲段由于受水流冲刷作用较大,更容易形成淘蚀—塌落型边坡,而在逆冲段,河道较宽段,更多形成下缓上陡的改造型边坡。

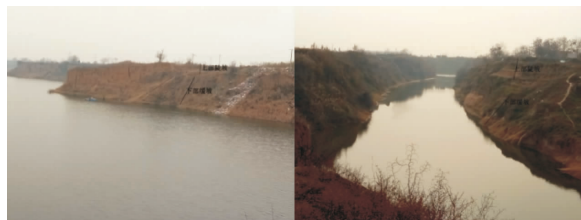
图3 库水改造型边坡及破坏形态

库水改造型边坡为库区主要存在的边坡类型之一,下部坡为库水位长期冲刷改造所致,坡度较缓,约20°~30°,上部坡为受下部改造地形影响形成的坡度40°~50°的斜坡,代表段如左岸5+600~9+870 m,右岸4+500~10+580 m,岸坡及破坏形态如图3所示。

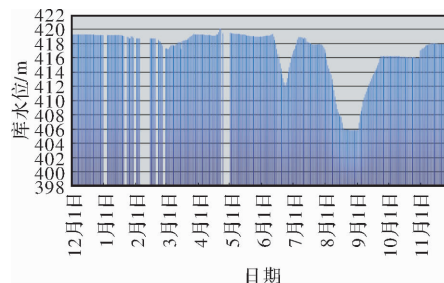
图4 西郊水库库水位全年(2015年12月~2016年12月)变化图

根据收集西郊水库管理站2015年12月~2016年12月全年水位资料,库水位变化如图4所示。由图4可知,8~10月水位变幅较大,在406~416 m之间,其余月份水位变幅均在416~420 m左右变动,最大水位日变幅可达1 m左右,与现场调查416~420 m冲刷带普遍被掏刷、冲刷基本一致,表明水位频繁变化和水浪淘刷岸坡是引起塌岸的主要原因。

库水位频繁变化和水浪淘刷岸坡是引起塌岸的主要原因,据调查西郊水库蓄水位最大日变化量可达 1 m 以上,从水库运行管理角度,应加强动态监测,改善运行管理方式,尽量减少水位骤升骤降从而减少库水对岸坡的淘刷。此外,加强对周边灌溉等用水的管理,做好排水,减少对岸坡的冲刷及对岸坡岩土体的饱和作用。
