广西地区地震次生地质灾害类型及分布特征^{*}

摘要: 广西地处东南沿海地震带西段和右江地震带, 地震次生地质灾害比较严重, 主要为崩塌, 其次为岩溶塌陷和地裂缝, 滑坡、泥石流和堰塞湖等灾害较为少见。广西地区特殊的地质地貌条件造就了其独具特色的地震次生地质灾害, 主要表现为: 灾害类型多样, 但单次地震造成的灾害类型相对单一; 灾害的地区差异性显著; 岩溶区地震具有“小震级、高烈度”的特点, 极易小震致灾、甚至小震大灾。

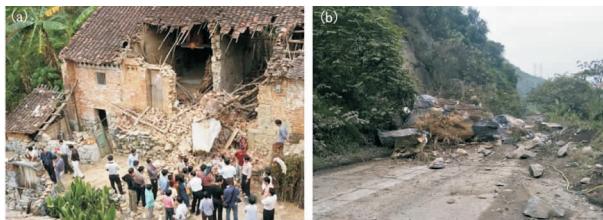
图 1 广西地震次生崩塌地质灾害典型震例

(a)2005年10月27日广西平果4.4级地震崩塌滚石砸中农户房屋, 致使1死3伤; (b)2019年11月25日广西靖西5.2级地震崩塌滚石, 堵塞沿边公路。

震级虽然不高, 但震中区崩塌滚石严重, 滚石砸中农户房屋, 致使1死3伤; 2019年11月25日广西靖西5.2级地震致使大面积崩塌滚石, 造成1死5伤、中越交界沿边公路交通瘫痪(图1)。

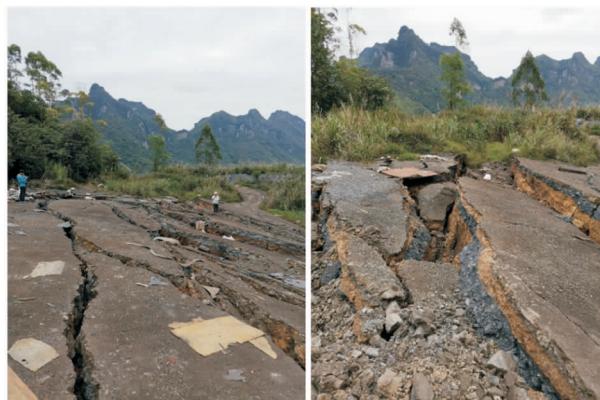
图2 广西靖西5.2级地震造成地裂缝
(左图为震中附近中信大猛矿区回填土路面产生的地裂缝照片；
右图为同一地点的局部放大照片)

25日广西靖西县发生5.2级地震，震中附近的中信大猛矿区路面产生了显著的地裂缝，地面开裂严重(图2)，主要是此次地震的震源深度很浅，在强地震动作用下矿坑回填土路面地基失效造成的。

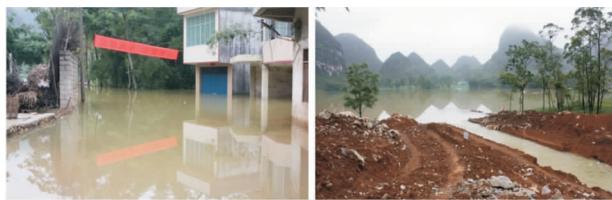
图3 新甲乡庞凌村凌晚屯地震堰塞湖
(左图为地震堰塞湖淹没当地居民房屋；右图为修建地表导流明渠排水)

地震引起山体滑坡、泥石流堵塞地表河谷或河床，流水汇集水位抬升而形成的湖泊叫堰塞湖。因堰塞湖坝址是由山石泥土杂乱堆砌而成，在湖水的长时间浸泡下容易出现大坝决口，引发洪灾。堰塞湖与溃决灾害在我国早有记载^[37]，2008年四川汶川8.0级特大地震形成的唐家山堰塞湖则是近些年来的典型实例^[38]。与地表河流堰塞成湖不同的是，广西地区地震堰塞湖主要与地震造成地下河堵塞有关。2010年3月6日广西百色市靖西县禄峒乡发生1.8级地震，此次地震没有造成人员伤亡和直接财产损失，但造成震中附近(庞凌水库源头至凌晚屯之间)地下河顶部崩塌堵塞通道，导致地下河水无法外排，下流群众无水用和灌溉，而上游天窗水位迅速上涨，涌出地表，造成地势较低的新甲乡庞凌村凌晚屯形成堰塞湖，库容约200万m³。全屯357户不同程度受灾，其中120户被堰塞湖所淹，淹没耕地19 hm²。靖西县投资1 071万元修建导流明渠排水，投资955.8万元异地建设灾民新村，安排灾民415人(图3)。

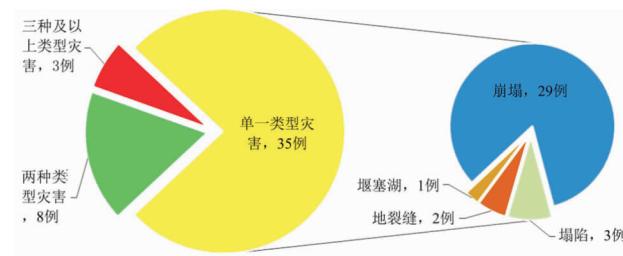
图4 广西地区地震次生地质灾害类型

广西地震次生地质灾害类型多样，主要为地震作用下斜坡失稳造成的山崩、滚石，其次为地震动作用下地基失效、岩溶坍塌或发震断裂错动引发的塌陷和地裂缝，而滑坡、泥石流和堰塞湖等地震次生地质灾害相对较少。广西地区46个地震次生地质灾害震例中(表1)，单次地震仅造成一种类型灾害的震例有35个，占总数的76.1%；造成两种灾害的震例8个，占17.4%；造成三种及以上灾害的震例3个，占6.5%。仅就单次地震造成一种类型灾害的震例进行统计，其中：崩塌29例，塌陷3例，地裂缝2例，堰塞湖1例。由此可见，广西地区单次地震活动造成的次生地质灾害类型相对单一，相比而言，地震崩塌和塌陷占有绝对的优势(图4)。

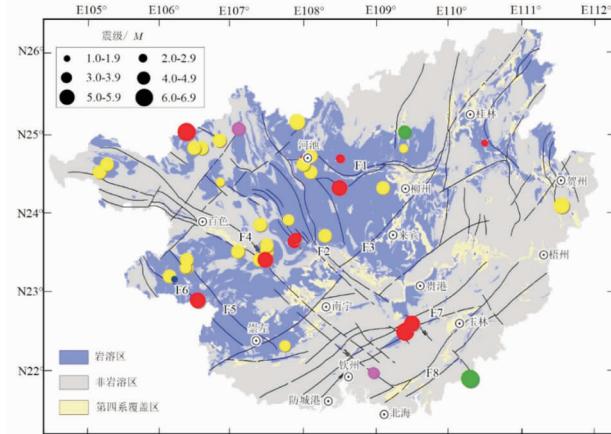
图5 广西地区地震次生地质灾害分布图

广西地震次生地质灾害的地区差异性显著。以桂林至南宁一线为界，桂西北热带岩溶地貌区灾害发生的频次明显高于桂东南以强风化碎屑岩和花岗岩为主的低山丘陵地貌区(图5)。从不同类型灾害发生的主体地区来看：地震崩塌灾害主要分布在桂西北河池市、百色市及桂中部分市县，该地区热带岩溶发育，峰丛地貌呈簇状连续分布、基岩裸露、相对高差大、坡度陡峻，地层岩性主要为泥盆系-石炭系灰岩和白云岩，受河池-宜州、巴马-博白、百色-合浦、靖西-崇左、那坡等区域性断裂带的影响，岩体切割严重、节理裂隙发育，山体陡崖上部危岩体数量多、分布广，在地震动作用下极易发生崩塌，加之该地区“弄场(山间平地)”遍布，大部分居民栖身于窄小“弄场”，房屋靠山而建，地震崩塌突发性强，致灾率高；地震塌陷灾害主要分布在桂北、桂东北及桂东南部分地区，该区地势相对开阔平坦，孤峰、

(实心圆的大小表示震级的大小; 实心圆的颜色表示地震次生地质灾害的类型, 黄色为单一崩塌灾害, 墨绿色为单一塌陷灾害, 橙色为单一地裂缝灾害, 深蓝色为单一堰塞湖灾害, 红色为2种及以上类型的灾害; 黑色细实线表示断裂: F1 河池-宜州断裂, F2 巴马-博白断裂, F3 桂林-南宁断裂, F4 百色-合浦断裂, F5 靖西-崇左断裂, F6 那坡断裂, F7 防城-灵山断裂, F8 合浦-北流断裂)

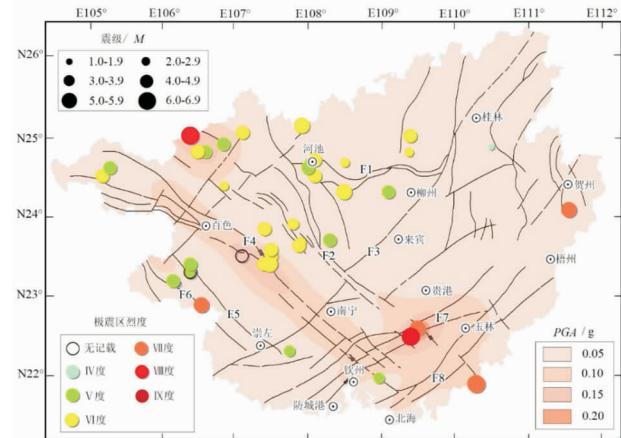
图6 广西地区致灾地震极震区烈度与GB 18306-2015地震动峰值加速度对比图

在最新颁布的《中国地震动参数区划图(GB18306-2015)》中^[40], 广西全区均处于地震基本烈度VI度(PGA为0.05 g)及以上的区域, 百色田林至玉林博白一带和乐业县附近为VII度(PGA为0.10 g)及以上, 烈度最高的区域位于钦州灵山至玉林兴业一带, 达到VIII度(PGA为0.20 g)。从广西致灾地震发生的实况来看, 除1875年广西乐业与贵州罗甸交界6 1/2级、1936年广西灵山6 3/4级两次历史强震和近几年发生的广西苍梧5.4级、北海5.2级、靖西5.2级3次中等地震的烈度超越了区划图基本烈度外, 其余致灾地震的实际烈度均在区划图的预测范围之内(图6)。张业成等根据历史地震文献资料统计分析认为^[5], 地震次生地质灾害与地震强度及地震烈度的关系为: 震级<5级、地震烈度<VI度, 次生地质灾害很少发生, 即使发生其数量和规模也很小; 震级5~6级、地震烈度VI~VII度, 地震次生地质灾害普遍发生, 且数量较多、规模较大; 震级>6级、地震烈度>VII度, 地震次生地质灾害严重, 不但数量多, 而且规模大。由表1和图6可以看出, 广西地区5级及以上中强地震的烈度和次生地质灾害的规模与张业成等的统计结果大体一致, 但3级左右小震即可造成较大规模次生地质灾害的事实显然与其统计结果存在较大的差异。如: 1980年8月25日河池宜山发生2.0级地震, 致使宜山县祥贝公社水泵站大坝破裂长27.5 m、裂缝宽5~27 cm, 高约3 m的大坝开裂至坝底, 水泵站被迫停止运行; 2010年6月28日, 广凌云至凤山交界发生一起罕见的暴雨触发震群活动, 一个多月记录到3 000多次地

(底图为《中国地震动峰值加速度区划图(GB 18306-2015)》; 实心圆的大小表示震级的大小; 实心圆的颜色表示地震极震区烈度; 黑色细实线表示断裂, 其标注同图5)
