# 青藏高原东端甘肃舟曲牙豁口滑坡复活机理研究<sup>\*</sup>

**摘要:** 为深入研究青藏高原古滑坡复活机理, 以甘肃舟曲县东山镇牙豁口滑坡为对象, 通过对 INSAR 监测数据和现场地表监测数据的深入分析, 探讨了舟曲县东山镇牙豁口滑坡的滑动变形阶段, 并揭示其复活驱动机理。鉴于牙豁口滑坡最先启动块体高陡的后壁和侧壁失稳下滑形态可知, 降雨可能只是一个诱发因子, 真正触发牙豁口滑坡复活的根本原因是滑坡后缘岩土体的崩落和坪定–化马断裂带错动的影响。根据现场调查显示, 目前牙豁口滑坡 H1 后壁的稳定性依然较差, 存在多个潜在变形区, 一旦这些潜在变形体发生崩塌破坏, 必然造成牙豁口滑坡的再次复活, 并形成堰塞湖。通过对牙豁口滑坡复活的现场勘查与触发因子分析, 为今后该区滑坡灾害的防治减灾提供必要的借鉴和依据, 也对古滑坡复活机理研究提供了新的参考。

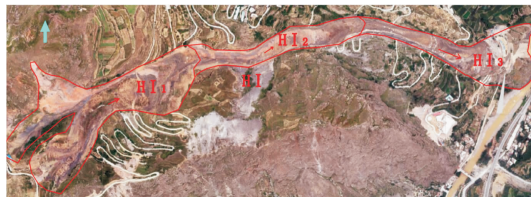
图2 牙豁口滑坡全貌

根据滑坡体的多级变形特征,可以把牙豁口滑坡分为三级,分别为上级(HI1 滑坡)、中级(HI2 滑坡)、下级(HI3 滑坡)(图2)。

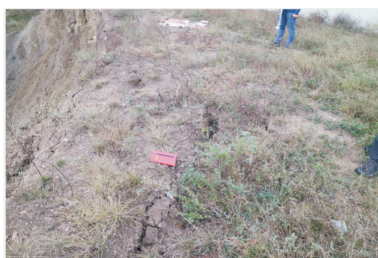
图 7 左侧后壁缘边发育的裂缝

虽然 2019 年舟曲全县夏季暴雨及长期降雨比往年平均值明显偏多, 鉴于滑坡滑动后在后缘拉裂形成了高陡的后壁及侧壁, 根据现场地质调查发现, 牙豁口滑坡的复活主要受滑坡后缘高陡滑坡的破坏冲击与坪定-化马断裂带错动的影响。由于断裂带的错动, 使得滑坡产生阶梯沉降, 使得坡体后缘与坡体会产生多出错落和张拉裂隙<sup>[13]</sup>。因此在滑坡现场, 不仅在后壁坡顶上部发育多处拉张裂缝、拉陷槽与高约 30 cm 的错落(图 7、图 8), 还会在滑坡的中部和下部亦发现多处张拉裂隙(图 9)。
