## 泸定 6.8 级地震公路地质灾害链效应分析\*

**摘要:** 省道 S217 是 2022 年 9 月 5 日泸定 6.8 级地震中灾毁最为严重的公路, 沿线灾害链生效应明显。通过实地踏勘, 收集地质资料和前人研究成果, 总结了公路沿线崩塌群、滑坡、泥石流次生地震地质灾害的分布规律及特征, 并从灾害链的角度对地震诱发次生地质灾害进行剖析, 归纳出地震—震裂山体—崩塌(滑坡)、地震—崩塌(滑坡)—堰塞湖—水流(冲刷)—泥石流、地震—滑坡—崩塌等灾害链模型, 且通过对灾害链成灾机理和发展趋势的分析判断: 部分灾害链已趋于稳定, 但仍有部分灾害正在发展、或将形成隐患。为此, 针对灾害链的孕灾环和激发环, 建议通过监测、控制、消除激发环和改变新孕灾环的方式实现断链, 提出了相应的断链措施, 为灾后重建提供参考。

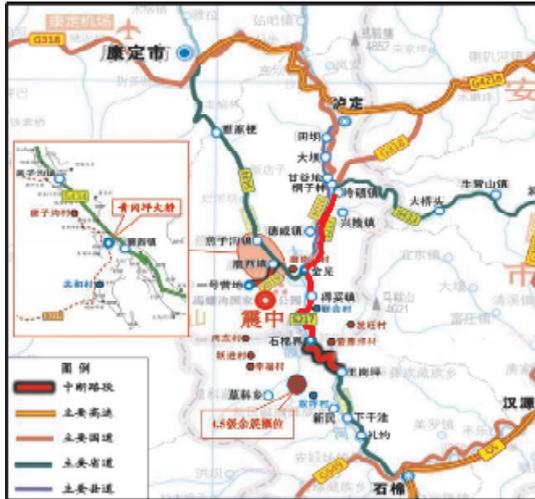
图1 S217线位置图(底图来源:四川省交通运输运行调度中心)

省道 S217 线是连接泸定、石棉两县的唯一道路, 其线路沿大渡河河谷展布(图 1)。磨西河、湾东河、什月河、田湾河等支流汇入大渡河, 河谷两侧山体地势高陡, 为地震诱发高位崩塌、滑坡提供了有利的空间条件。同时, 河谷冲刷深切, 造成沟谷两侧斜坡岩体向临空方向卸荷变形, 而受降水静水压力、冻胀、温差变化等作用, 斜坡岩体节理裂隙进一步扩张, 风化速度加快, 为地震诱发高位崩塌、滑坡、泥石流提供了物质条件。此外, 区域内属于典型亚热带季风气候, 主要受东南季风和来自四川盆地的暖湿气流影响, 点暴雨频发, 为震后次生地质灾害的发生提供了充足的水动力条件。

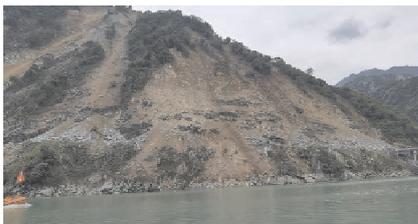
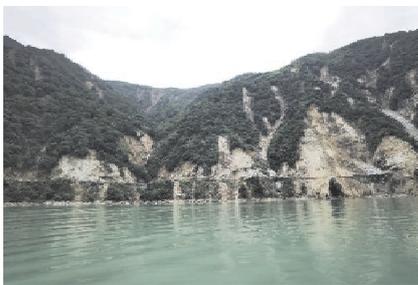
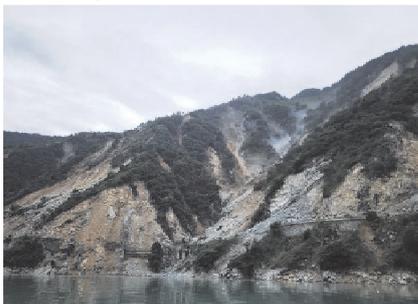
图2 S217沿线崩塌群

地震波随山体高度增加、放大效应逐渐凸显,而大渡河两侧山体地势高陡,相对高度约1400 m,在地震作用下造成省道S217沿线产生了多个高位崩塌群。其中,以湾东村沟口崩塌群、金竹林崩塌群、郑家坪崩塌群等最为典型。同时,由于此类崩塌运动路径较长,崩塌体、落石在运动过程中动能不断增大,而当崩塌体、落石受阻后,动能快速转化为势能,形成巨大的冲击力,造成公路边坡防护、路基、涵洞、路肩墙、波形护栏等公路设施的损坏(图2)。

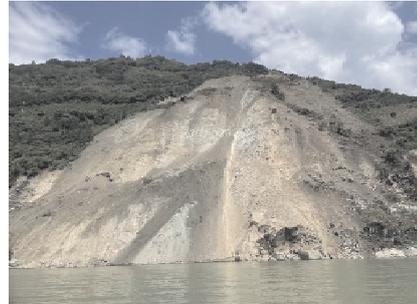
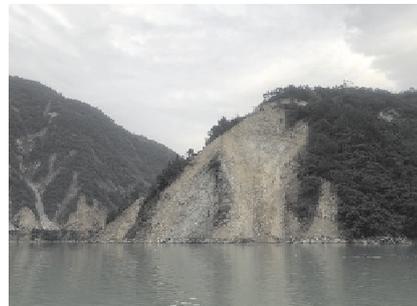
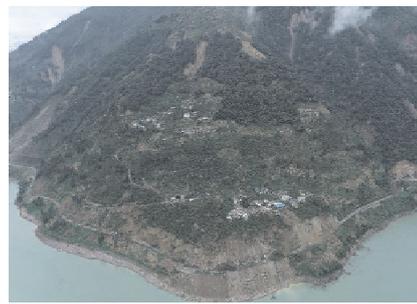
图3 震后滑坡

在地震作用下,滑坡主要有三种类型,即风化层滑坡、土-岩二元结构滑坡及老滑坡复活。其中,风化层滑坡和土-岩二元结构滑坡滑面较陡(均超过40°),滑体组成物质干燥,滑床粗糙或为较完整基岩,滑坡后缘延伸至山顶,前缘在斜坡中部或临近河面处剪出,呈推移式滑动破坏。

地震作用对老滑坡施加外在荷载的同时,改变了滑坡内部地下水的运动状态和活动路径,致使老滑坡前缘发生大规模滑塌破坏,并伴有地下水流出,在滑体平台上形成拉张裂缝,判断滑坡整体呈推移式破坏。

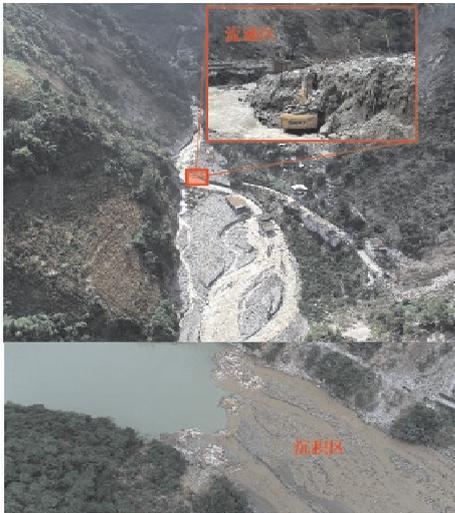
图 4 湾东村泥石流(镜向: 260°)

以现场三层建筑物、挖掘机作为参照物,9月

5 日—9 月 8 日 3 d 时间内, 泥石流在流通区淤塞高度达 6 m, 沉积速度约 2 m/d(图 4)。此外, 地震作用还造成 S217 线沿线崩塌、滑坡多发, 并在山体沟槽内堆积了大量松散体, 加之公路沿线沟槽沟床陡峭, 一旦遇到强降雨天气, 势必会引发大量泥石流灾害, 给公路的后期运营遗留隐患。

在地震中,研究区S217线沿线在湾东村附近发育大型泥石流。地震作用造成湾东村主沟、支沟两侧斜坡产生了很多滑坡和崩塌,大量松散的滑坡、崩塌堆积物淤塞于河道,使得支沟短时间内断流、蓄水,且随着蓄水量的增加,其淹没范围逐渐扩大,继而诱发河流阶地发生塌岸破坏,同时浸泡滑坡前缘而加剧其变形。而当蓄水量达到一定高度时,强大的水压力作用最终导致堰塞体溃决,且高水头差则在短时间内转化为水流动能,增大水流速度,增强水流冲刷能力,故即使在河床纵坡较缓、河道较宽的主河道里也能发生大规模泥石流灾害。

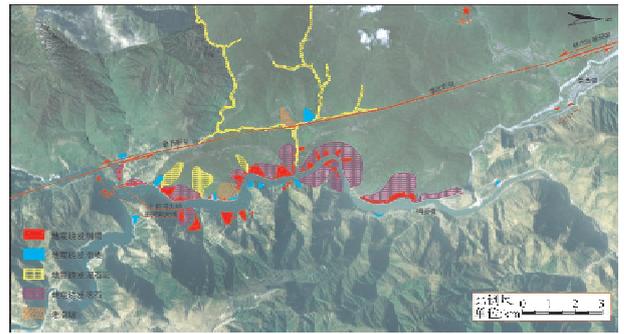
图 5 灾害分布图

研究区 S217 线大致与走滑断裂平行, 在地震作用下, 大渡河拱桥至大田隧道段地震次生地质灾害最为发育(图 5), 而在什月河和田湾河交会附近有明显的断裂构造迹象。什月河大桥基本与断裂走向保持一致, 地震作用造成桥梁伸缩缝错开 5~10 cm、混凝土护栏破碎及其顶部钢管拉脱、引桥段锥坡倒塌、桥墩盖梁挡块压致破坏等(图 6a); 比较而言, 田湾河大桥与断裂走向存在一定的空间角度, 仅在连接什月河大桥侧产生桥梁伸缩缝错开、混凝土护栏破碎及其顶部钢管拉脱、引桥段桥台错位等破坏(图 6b)。同时, 经调查发现, 平行于断裂走向的公路段落灾害多发。由此

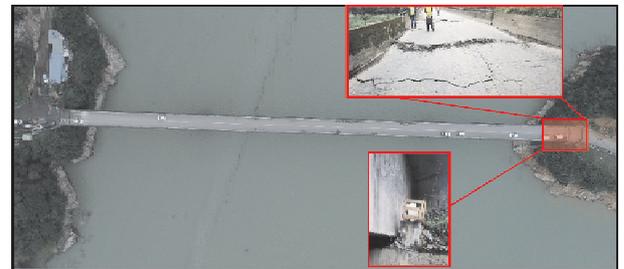
(b) 田湾河大桥(走向: 123°)

可知, 在本次地震中, 若公路路线与断裂走向平行时则灾毁严重, 而与断裂走向呈现一定角度时, 灾毁情况相对较轻。

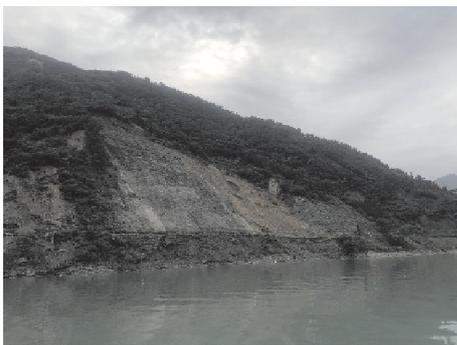
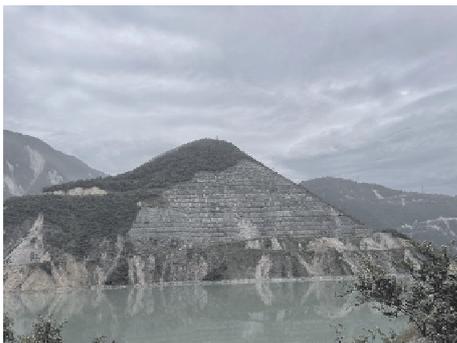
图 7 锚喷支护边坡

在公路早期建设中，开挖路堑时对斜坡下部全风化岩体进行了清除，而斜坡上部地形逐渐变缓，松散残积物、全风化层较厚，为群发性浅表层崩塌破坏提供了有利的物质条件。相比较，边坡岩体呈强—中风化状态，虽然节理裂隙发育，但未出现大变形，多以小粒径落石为主，而笔者在 S217 线郑家坪段和库区梭子头附近发现两处高达数百米的边坡，清坡后采用了锚喷支护(图 7a、图 7b)，在地震中仅产生小范围剥落破坏，说明地震主要诱发松散残坡积、全风化层发生高位滑塌。

(a) 郑家坪段锚喷支护边坡(镜向:  $314^{\circ}$ )

(b) 库区梭子头附件锚喷支护边坡(镜向:  $63^{\circ}$ )

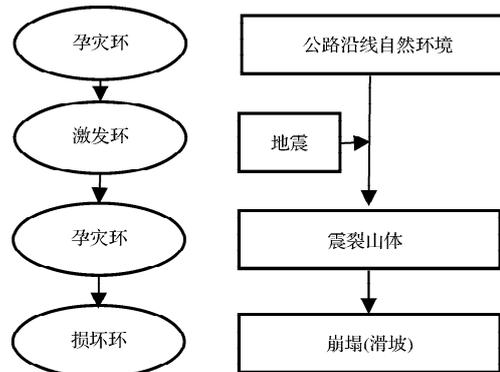
图 8 地震—震裂山体—崩塌(滑坡)灾害链

在地震动作用下，公路沿线山体上部的浅表层松散岩土首先产生崩塌(滑坡)破坏，同时造成下伏基岩损伤、质量降低。而当浅表层岩土滑塌后，下伏基岩彻底暴露，风化作用加强、质量进一步降低，后期在降水静水压力、冻胀、重力、地震等作用下易发生崩塌(滑坡)灾害，即形成地震—震裂山体—崩塌(滑坡)的灾害链(图 8)。地震过后，该类灾害链具有多发、随机性等特征，而由于损伤岩体多位于高处，形成了大量灾害隐患点，给灾害识别、防治增加了难度。

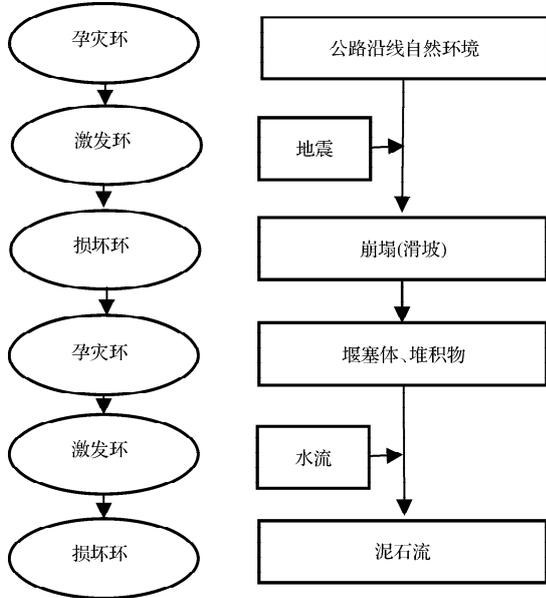
图 9 地震—崩塌(滑坡)—堰塞体—水流(冲刷)—泥石流

此外,公路沿线内侧斜坡沟槽中堆积了大量松散崩塌(滑坡)堆积物,加之沟槽沟道狭窄、沟床陡峭,在强降水条件下势必会产生大量泥石流灾害,形成地震—崩塌(滑坡)—水流(冲刷)—泥石流灾害链(图 9)。

该类灾害链最为典型的是湾东村泥石流灾害链。湾东村两条支沟与断裂带几乎重合，在地震作用下，沟道两侧山体发生了许多崩塌(滑坡)。大量崩塌(滑坡)堆积物挤压、堵塞河道，使得河水位迅速上升、水压力增大，巨大的水压力最终导致堰塞体溃决。当堰塞体溃决瞬间，势能快速转化为动能，使流水获得了极大的流速，产生了强烈的冲刷作用，挟裹主沟道崩塌(滑坡)堆积物而形成泥石流灾害。

在湾东村泥石流灾害链形成过程中，地震引发的崩塌(滑坡)为泥石流的形成提供了大量的松散物质，同时挤压、堵塞河道形成堰塞体，而伴随着堰塞体蓄水、水位升高，溃决时刻短时间内完成了势能与动能的转化，使得水流速度迅速增大，并产生了强大的水动力，故即使河道地形宽敞、河床较缓也能发生泥石流灾害。

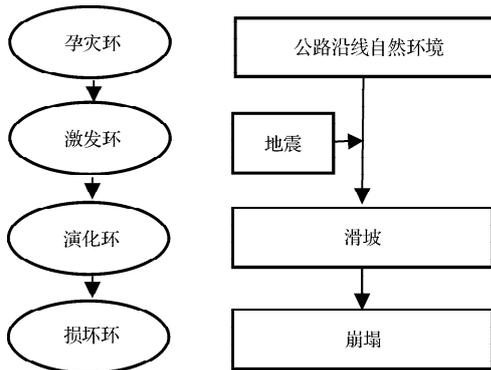
图 10 地震—滑坡—崩塌

该灾害链多发生在“上缓下陡”的斜坡路段,地形上为山脊或沟槽。在山脊处,滑坡在斜坡中上部剪出解体后形成崩塌;而在沟槽处,滑坡主滑方向与沟道斜交,滑动后滑体前缘抵至沟底而呈现临界状态,受余震、降水扰动,部分滑体则沿沟槽溜动,形成崩塌(图 10)<sup>[15]</sup>。

该类灾害链多发于地震中,演化时间短、发展迅速。在地震中,由于地震动作用使得斜坡上松散覆盖层下滑力增大、稳定性降低,而当其下滑力大于其抗滑力时,覆盖层失稳滑动。同时,因地震波随山体高度增加,其放大效应凸显、破坏作用加强,在高陡的临空条件下,斜坡上部覆盖层发生高位滑坡变形,而伴随着滑体在运动过程中解体,其运动状态逐渐以竖向位移为主,破坏模式演化为崩塌。

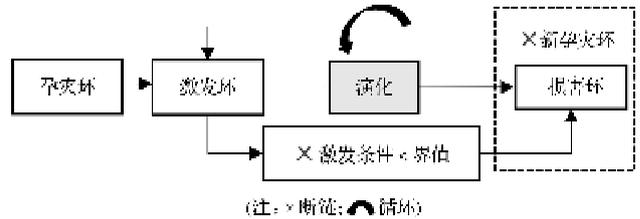
图 11 灾害链图

灾害链的演化发展过程受制于一定的激发条件,即激发环。在演化过程中无激发条件、或激发条件影响较弱,则灾害链不再往下发展,灾害将在新孕灾环境中变成隐患、或逐渐稳定消亡,而当激发条件超过一定界值时,将启动灾害链,使其继续发展(图 11)。

在地震中,研究区初始自然环境构成孕灾环,地震作用作为激发条件,而现在由于人们无法控制、消除地震,只能试图探索对地震的预警监测以躲避损害。但是,由地震引发的滑坡、崩塌、泥石流等次生灾害将改变研究区地形地貌、水文地质等环境因素,形成更为脆弱的新孕灾环境。而新孕灾环抵抗内、外动力的能力弱,即当激发条件超过新孕灾环抵抗界值时,将复活灾害链而使其继续发展。因此,人们可通过监测、控制、消除激发环和改变新孕灾环境的方式实现断链。具体断裂措施如下表所示:
