# 汶川地震后砌体结构房屋震害调查分析<sup>\*</sup>

**摘 要:** 2008年5月12日汶川8.0级地震后, 根据四川省什邡市5幢砌体结构房屋震害的现场检测记录, 以案例形式比较了房屋不同的结构形式、墙体布局、层间刚度比、构造柱设置、悬挑阳台、变形缝和选址等概念设计因素对结构抗震性能的影响, 分析了结构发生各种损坏的原因, 并对砌体结构房屋抗震设计提出建议。

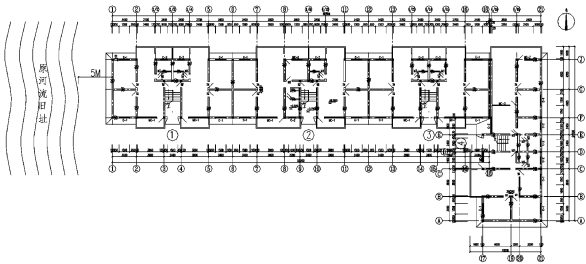
图3 机械厂住宅楼底层建筑平面示意图

机械厂住宅楼(3#楼)是1994年建造的5层砖混结构,作为居民住宅楼使用。墙体烧结普通砖强度等级为MU10,混合砂浆强度等级为M1。房屋第④单元与第①、②、③单元之间用变形缝将房屋分为两个独立的结构,缝宽60 mm,见图3。纵墙墙体上出现水平裂缝、斜裂缝和X形裂缝;承重横墙斜向开裂较严重,过梁上方开裂较多。损坏等级为中度损坏。

附近,经填平后建造于此。据当地居民介绍,房屋西侧山墙距离原河岸约5 m。从现场检测结果看出,东侧④单元震害最轻,几乎没有发现裂缝和损坏现象。震害情况自东向西呈上升趋势,直至西侧①单元最严重,底层承重横墙斜向开裂,见照片8~照片10。一般来说,河流填平后的地基属于软土地基,对地震力有放大作用,可能导致西侧损坏较严重。而远离河岸的东段地基相对更坚硬,受到的地震力相对较小,因而损坏较小。

在房屋选址中,应避开不利的地质因素,选择稳定安全的地基才能保证结构的安全。横墙承重体系中横墙的损坏直接威胁结构的安全,3#楼必须进行墙体补强后才能继续使用。

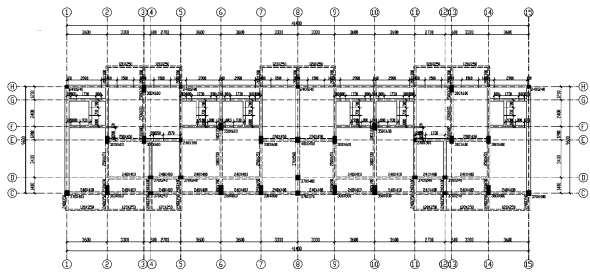
图4 供销社住宅楼底层结构平面示意图

供销社住宅楼(4#楼)是1987年建造的6层砖混结构(图4),其底层局部框架作为茶馆使用,上部2~6层作为居民住宅使用。墙体采用烧结普通砖和混合砂浆砌筑,灰缝比较均匀、饱满。底层框架柱、框架梁未发现损坏情况,但抗震墙上出现斜裂缝,洞口上方墙体出现X形裂缝。上部2~6层纵墙出现水平裂缝、斜裂缝和X形裂缝。房屋损坏等级为轻度损坏。

4#楼在底层需要大空间的地方(茶室)采用混凝土柱,其他地方采用砖墙,属于竖向和水平混合结构。结构体系混乱,在地震作用下框架和砌体承重墙的刚度和变形能力不协调,受力复杂,

容易导致严重破坏。砌体墙作为抗震墙，按照刚度分配到的地震作用会和同等截面的混凝土墙相当，而其实际承载能力却比混凝土墙差很多，因此，地震中吸收了很大地震力的砖墙由于承载力低而遭到损坏，见照片 11。

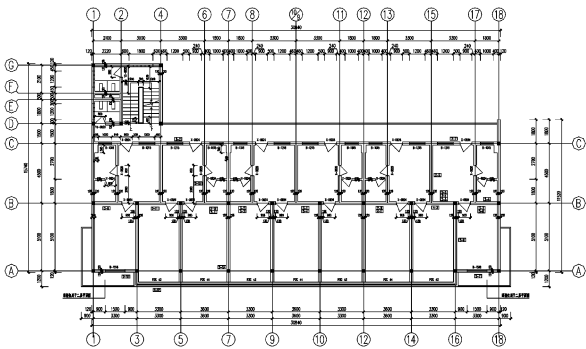
图5 日杂公司住宅楼 2 ~ 5 层建筑平面示意图

日杂公司住宅楼(5#楼)是 1990 年建造的 5 层砖混结构(图 5)，其底层局部框架作为沿街商铺使用，上部 2 ~ 5 层作为居民住宅使用。烧结普通砖强度等级低于 MU5，混合砂浆强度非常低。底层东端的附属结构(门卫室)墙剪断，主体结构底层墙体局部斜向裂纹，2 ~ 5 层纵墙墙体上出现较多斜裂缝和 X 形裂缝。顶层空心板与圈梁在端部房间松动。损坏等级为轻度损坏。

根据该楼的结构资料,底层墙体厚度为370 mm,2~5层墙体厚度为240 mm,计算得到的第2层与底层X方向剪切刚度比为0.88,Y方向剪切刚度比为1.11。该住宅楼底层砌体和局部框架未发生明显损坏。但由于Ⓐ轴严重缺失纵墙,导致房屋在X向地震力作用下,主要在第2层Ⓑ轴内纵墙上出现大量斜裂缝和X形裂缝,见照片14~照片15。在Ⓐ轴添加纵墙可以显著提高房屋抵抗X向地震力作用的能力,保证结构安全。
