汶川 8.0 级地震非承重墙体震害调查分析^{*}

摘 要: 通过对汶川 8.0 级地震发生后西安、成都地区(地震烈度为 VI ~ VII 度区)的高层建筑震害调查, 以某小区震后建筑物非承重墙体裂缝为实例, 给出了高层建筑震害易发生的部位和楼层, 分析了非承重墙体裂缝产生的原因。震害调查表明: 汶川地震中, 在抗震设防烈度为 VI ~ VIII 度区, 当地震烈度为 VI ~ VII 度时, 非承重墙抗震性能的表现不尽如人意。提出了应对非承重墙体制定设防目标, 且非承重结构构件的抗震设防目标应与主体结构设防目标相适应, 使建筑结构设计, 对非承重墙的抗震设防有据可依, 使灾后有可能对设计与施工的质量进行评估, 通过有区别地加强非承重墙的抗震构造措施, 减小建筑物的震害损失。

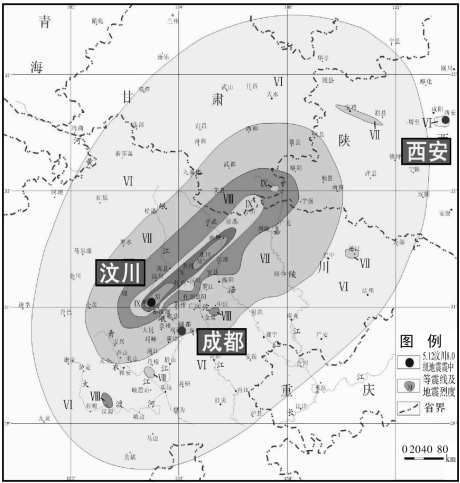
图 1 汶川地震烈度分布图

根据中国地震局发布的汶川地震烈度影响分布图(图 1)^[11], 汶川地震造成地震烈度为 VI 度以上的区域, 面积为 44.04 万 km², 其中 VI ~ VII 度区为 39.94 万 km², 占总面积的 90.67%; VI ~ VIII 度区为 42.71 万 km², 占总面积的 96.98%。
