# 九寨沟景区在九寨沟7.0级地震中的防灾问题分析\*

**摘要:** 对2017年8月8日九寨沟7.0级地震对九寨沟景区的影响进行了梳理, 分析了景区防灾减灾存在的三个问题: ①对景区所面临的高位崩塌地质灾害风险重视不够, 治理不彻底; ②交通布局未充分考虑地质灾害影响, 交通安全性不够; ③景区设计对防灾减灾重视不够, 缺乏必要的安全冗余设计。根据这些问题, 对景区如何提高防灾减灾能力提出了三条建议: ①对影响景区安全的地质灾害隐患进行全面排查和治理; ②结合景区本底条件, 对景区车行道和栈道进行安全化改造; ③完善景区地震应急管理体系。这些意见可供九寨沟景区恢复重建工作参考, 也可供其它景区的防灾减灾工作借鉴。

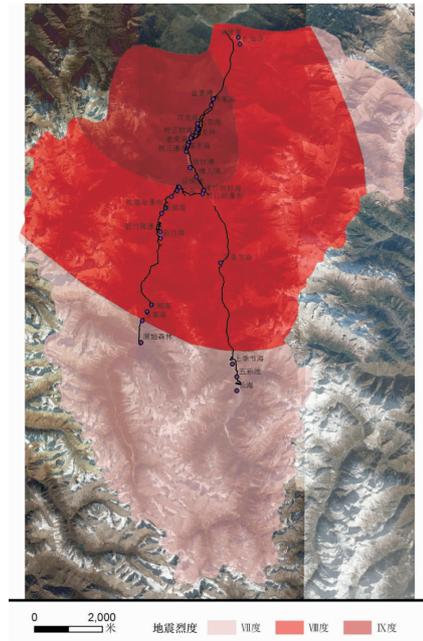
图 2 景区地震烈度分布图

在这次地震中, 景区跨越了 VII、VIII、IX 度三个烈度区(图 2)。其中, VII 度区面积约 259 km<sup>2</sup>, 主要在景区南部, 涉及 4 个景点; VIII 度区面积为 310.4 km<sup>2</sup>, 主要涉及则查洼沟和日则沟; IX 度区面积为 80.6 km<sup>2</sup>, 主要涉及树正沟。可以看出, 九寨沟地震的发震断裂从九寨沟景区北部穿过, 给九寨沟景区造成了严重破坏, 属典型的景区型地震。

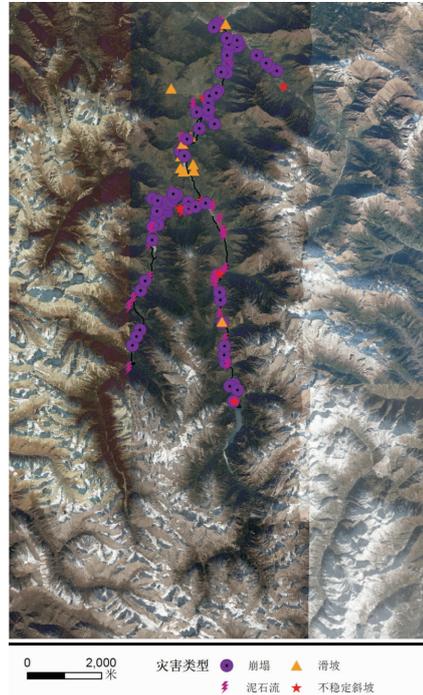
图8 景区震后地质灾害点分布图

九寨沟地震的宏观震中位于景区西部比芒村南(图 5), 发震断裂横穿景区(图 6)。研究显示, 沿“九寨沟天堂”—震中—五花海一线以及上四寨村—中查—比芒一线存在两条“潜伏性”地震断裂<sup>[3]</sup>。前者延伸约 23.0 km, 是本次地震的主控构造; 后者长度约 19.0km, 是上四寨南侧的 NW 向次级断层的同震复活及扩展, 主震及余震活动均受控于这两条断裂(图 6)。这条 NW 向狭长区域的两端地震诱发的地质灾害非常严重(图 7)。据九寨沟县国土部门震后调查, 地震共造成景区发生 87 处地质灾害, 主要为滑坡和崩塌(图 8)。从地质灾害类型上统计, 崩塌数量为 73 处, 占比约 84%; 滑坡数量 14 处, 占比约 16%。从地质灾害规模上统计, 大型地质灾害点 7 处, 中型地质灾害点 29 处, 小型地质灾害点 51 处。地质灾害不仅导致了严重的景观损害, 还对景区交通系统造成严重破坏(图 9)。
